## PLAN DE MANEJO DE LA FINCA BUENOS AIRES

PROGRAMA COMPENSACIÓN DE LA HUELLA HÍDRICA DE  
COMPAÑÍA CERVECERA DE NICARAGUA

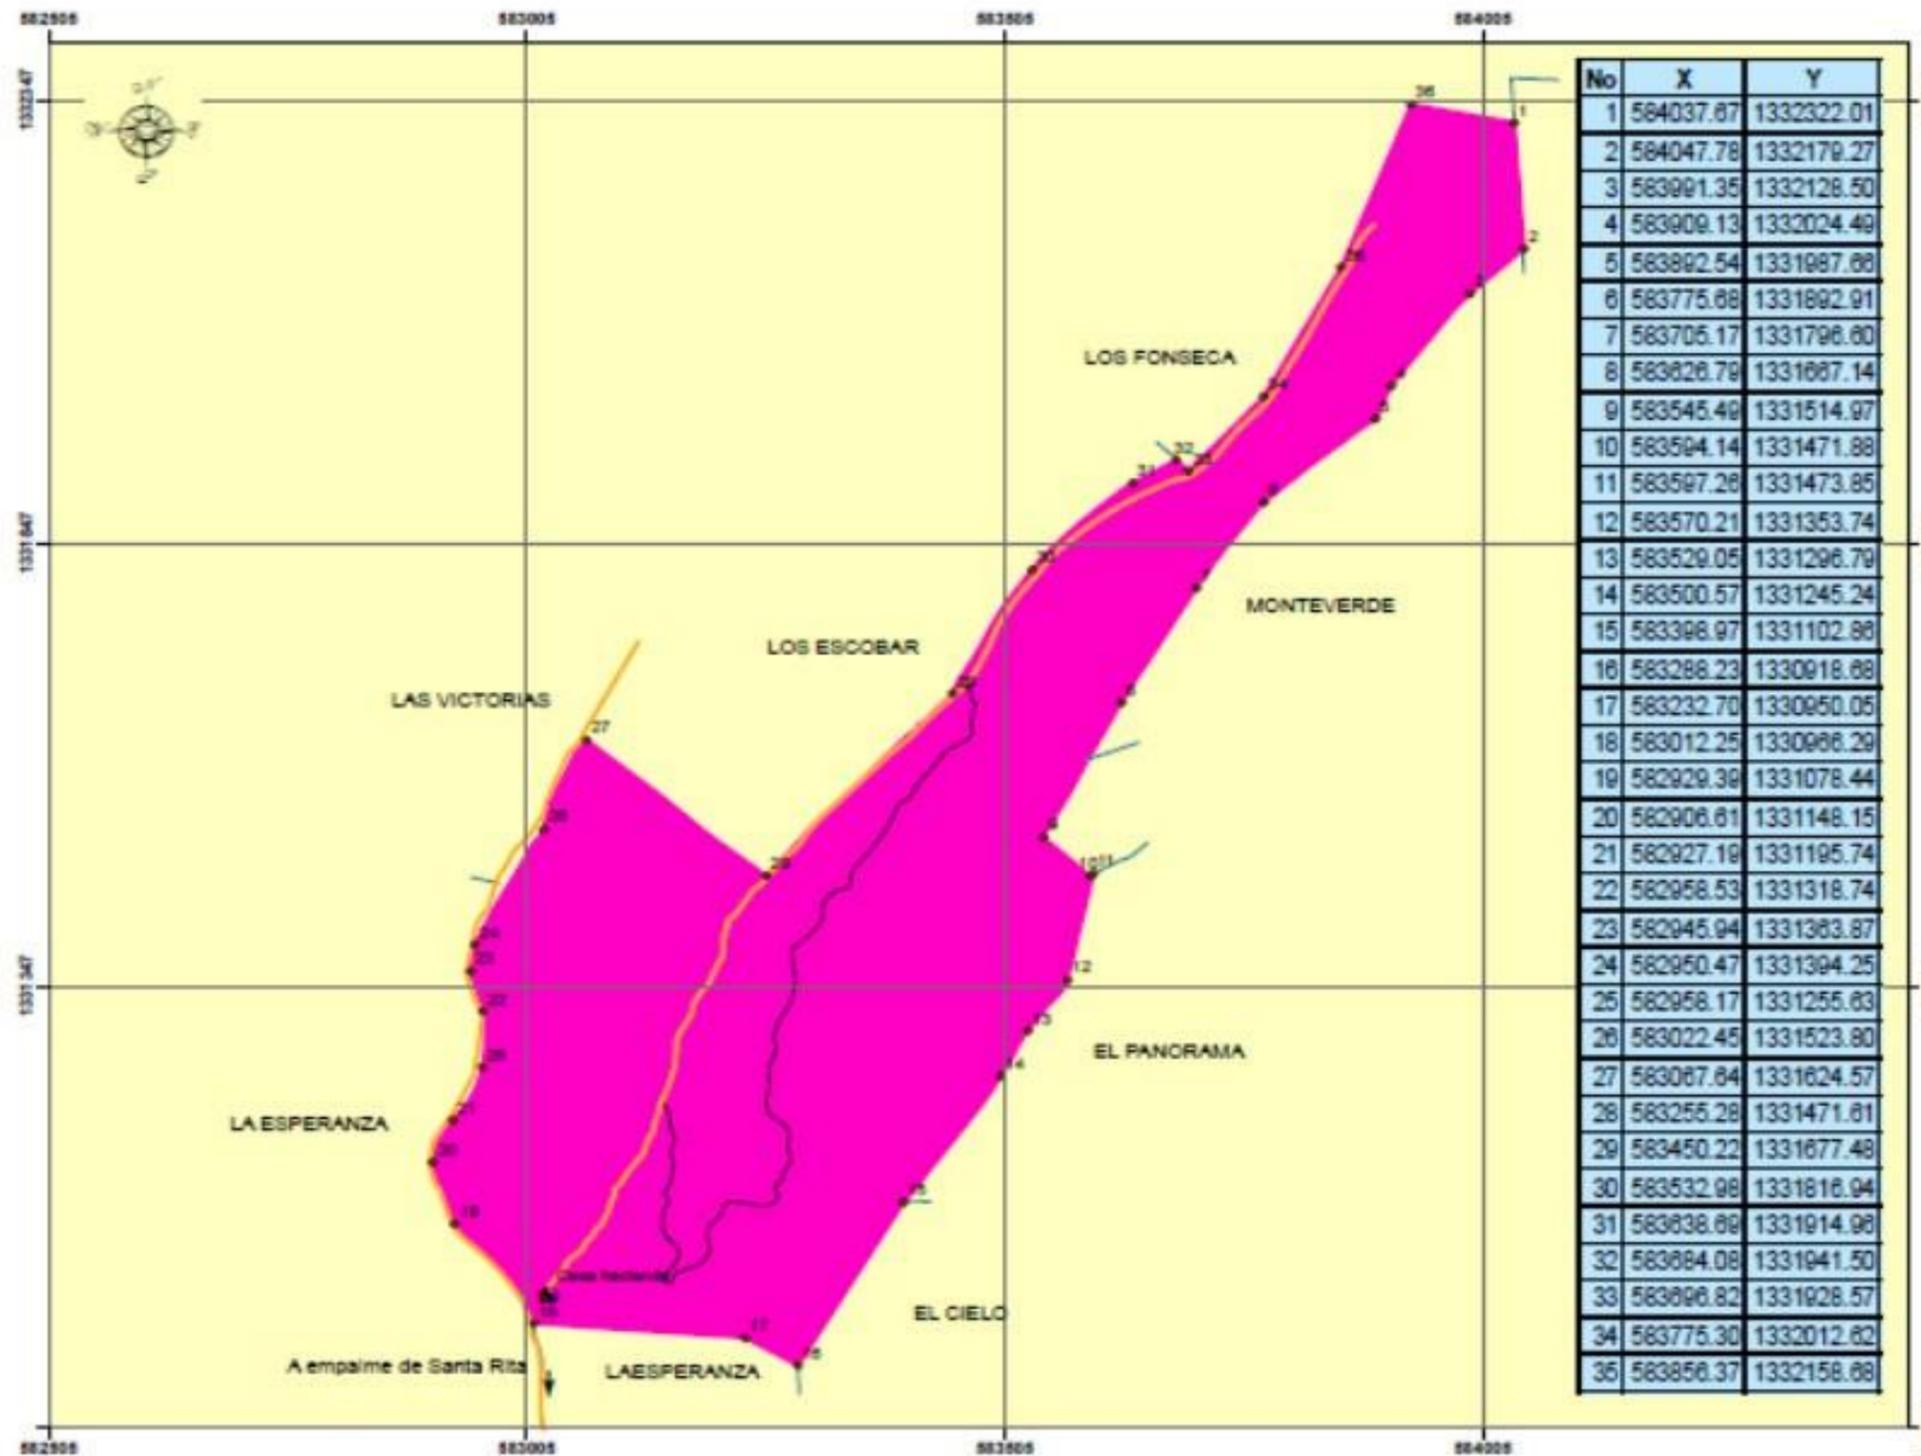
Plano 1: Propiedad de la finca La Buenos Aires

Las coordenadas UTM de los vértices de la finca se muestran en la *Tabla 1. (Plano 1)*.

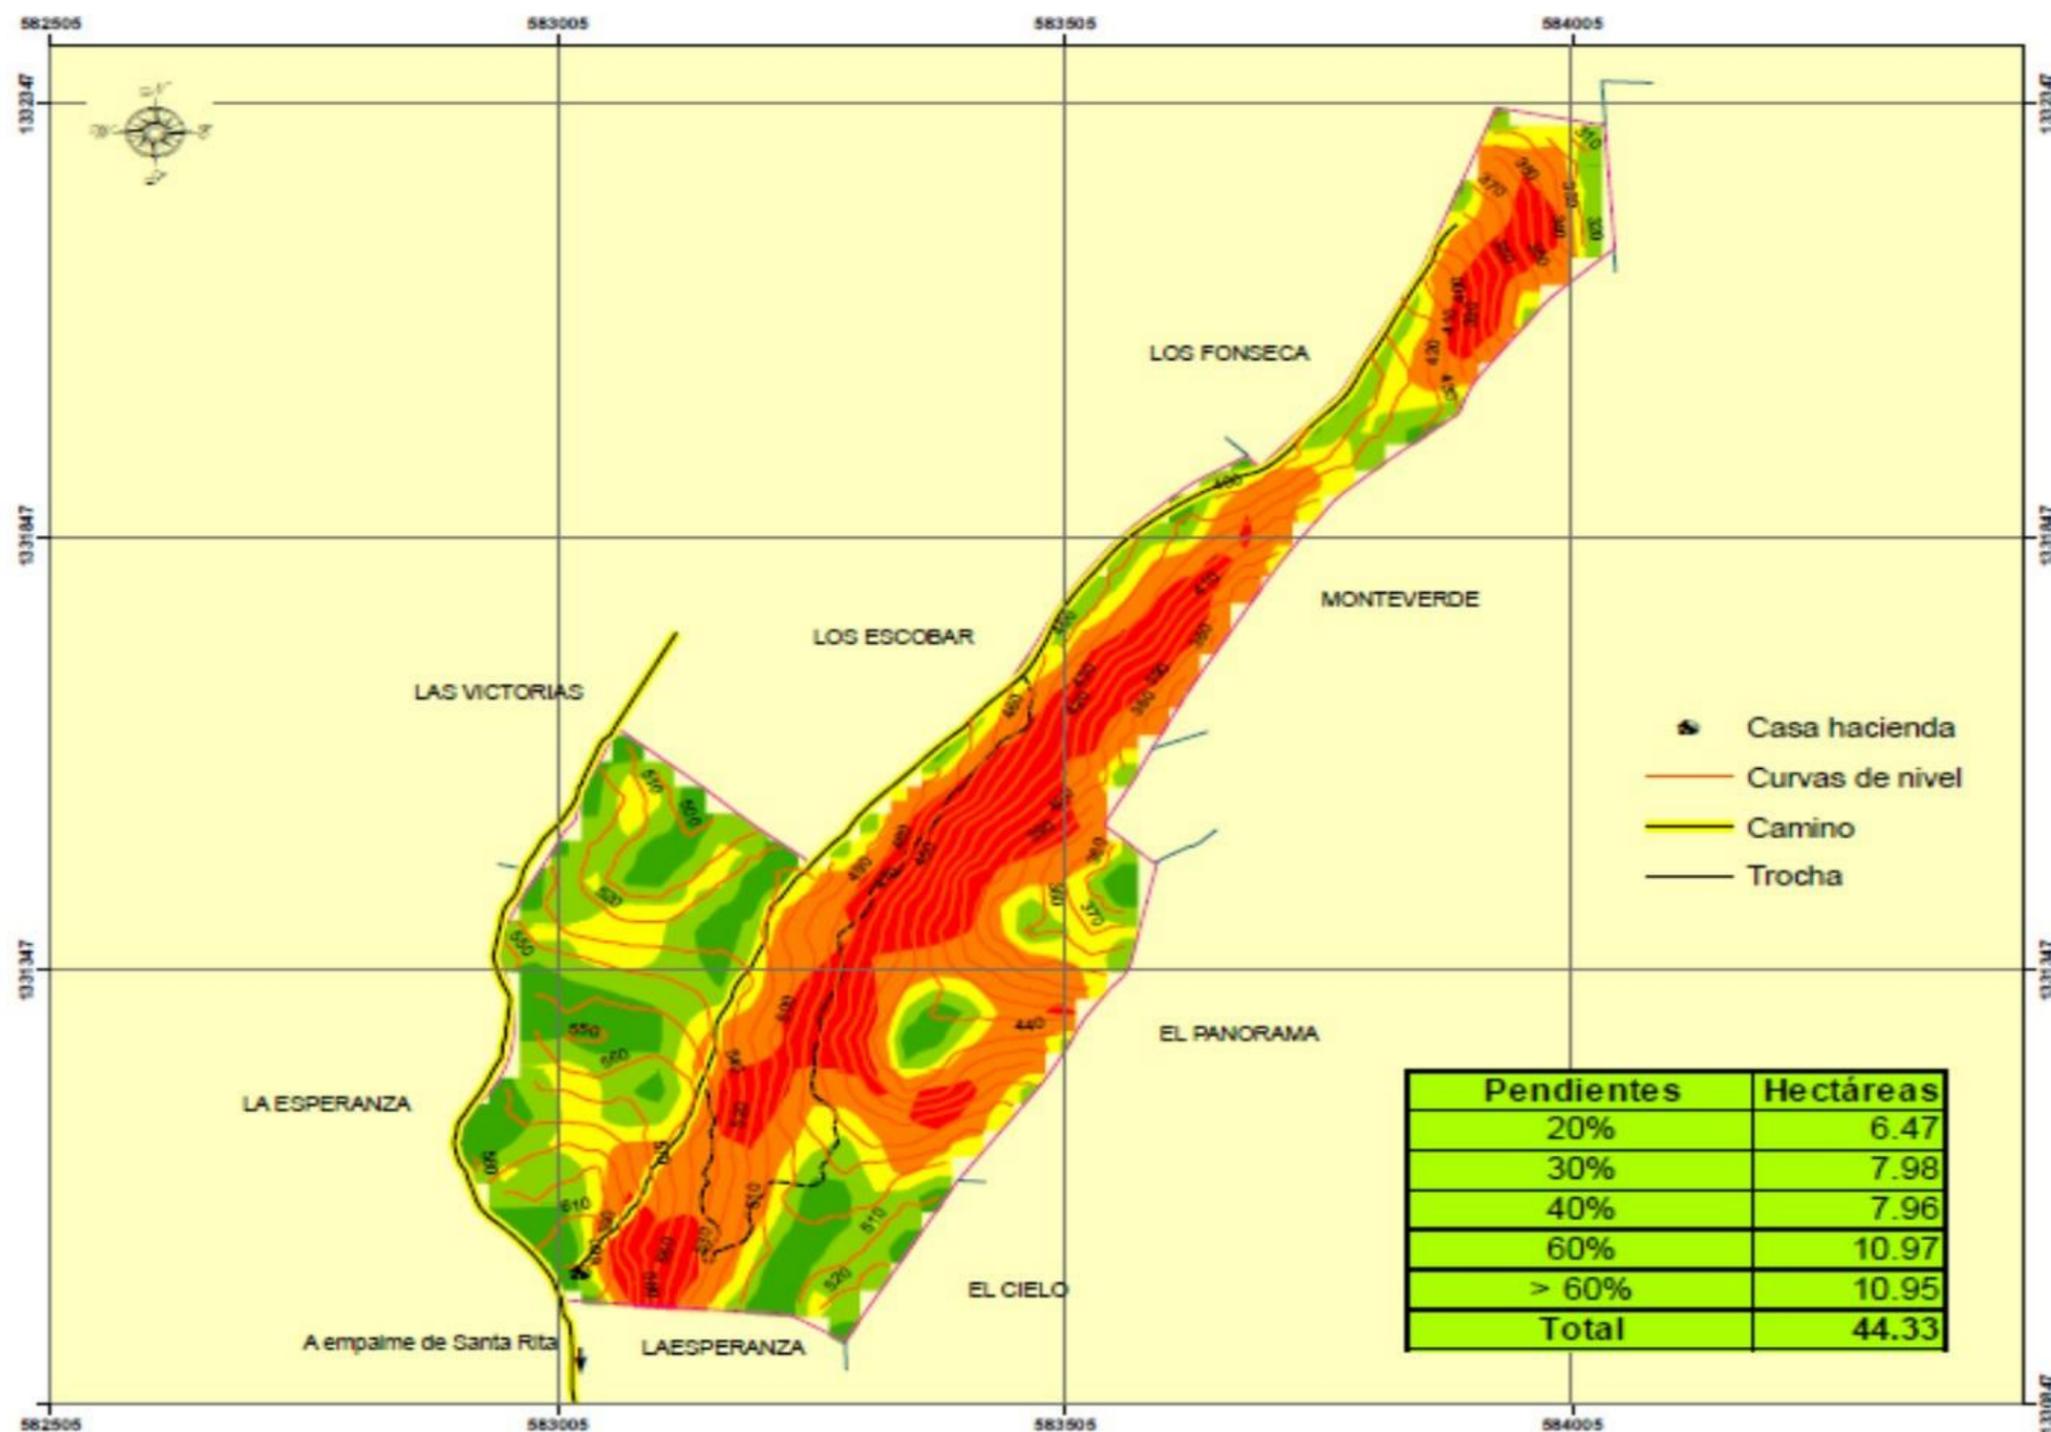
Plano 2: Pendientes finca Buenos Aires

Pendientes	Hectáreas
20%	6.47
30%	7.98
40%	7.96
60%	10.97
> 60%	10.95
<b>Total</b>	<b>44.33</b>

En la finca Buenos Aires tiene tres categorías de pendientes, de las cuales solo el 20.19% es moderadamente escarpada, el 60.86% es escarpada y sólo el 19.95% tiene pendientes muy escarpadas (Tabla 2).

Descripción	Pendiente	Área (ha)	%
Moderadamente escarpada	20	6.47	20.19
	30	7.98	60.86
Escarpada	40	7.96	
Muy escarpada	60	10.97	19.95
	> 60	10.95	
	<b>Total</b>	<b>44.33</b>	<b>100</b>

Las pendientes por encima del 15% limitan el uso del suelo y para su manejo se requiere implementar técnicas de protección (cubetas de infiltración, diques y barreras vivas en curvas de nivel), sistemas de cultivos asociados con árboles (café con sombra), manejo de rastrojos, entre otras.

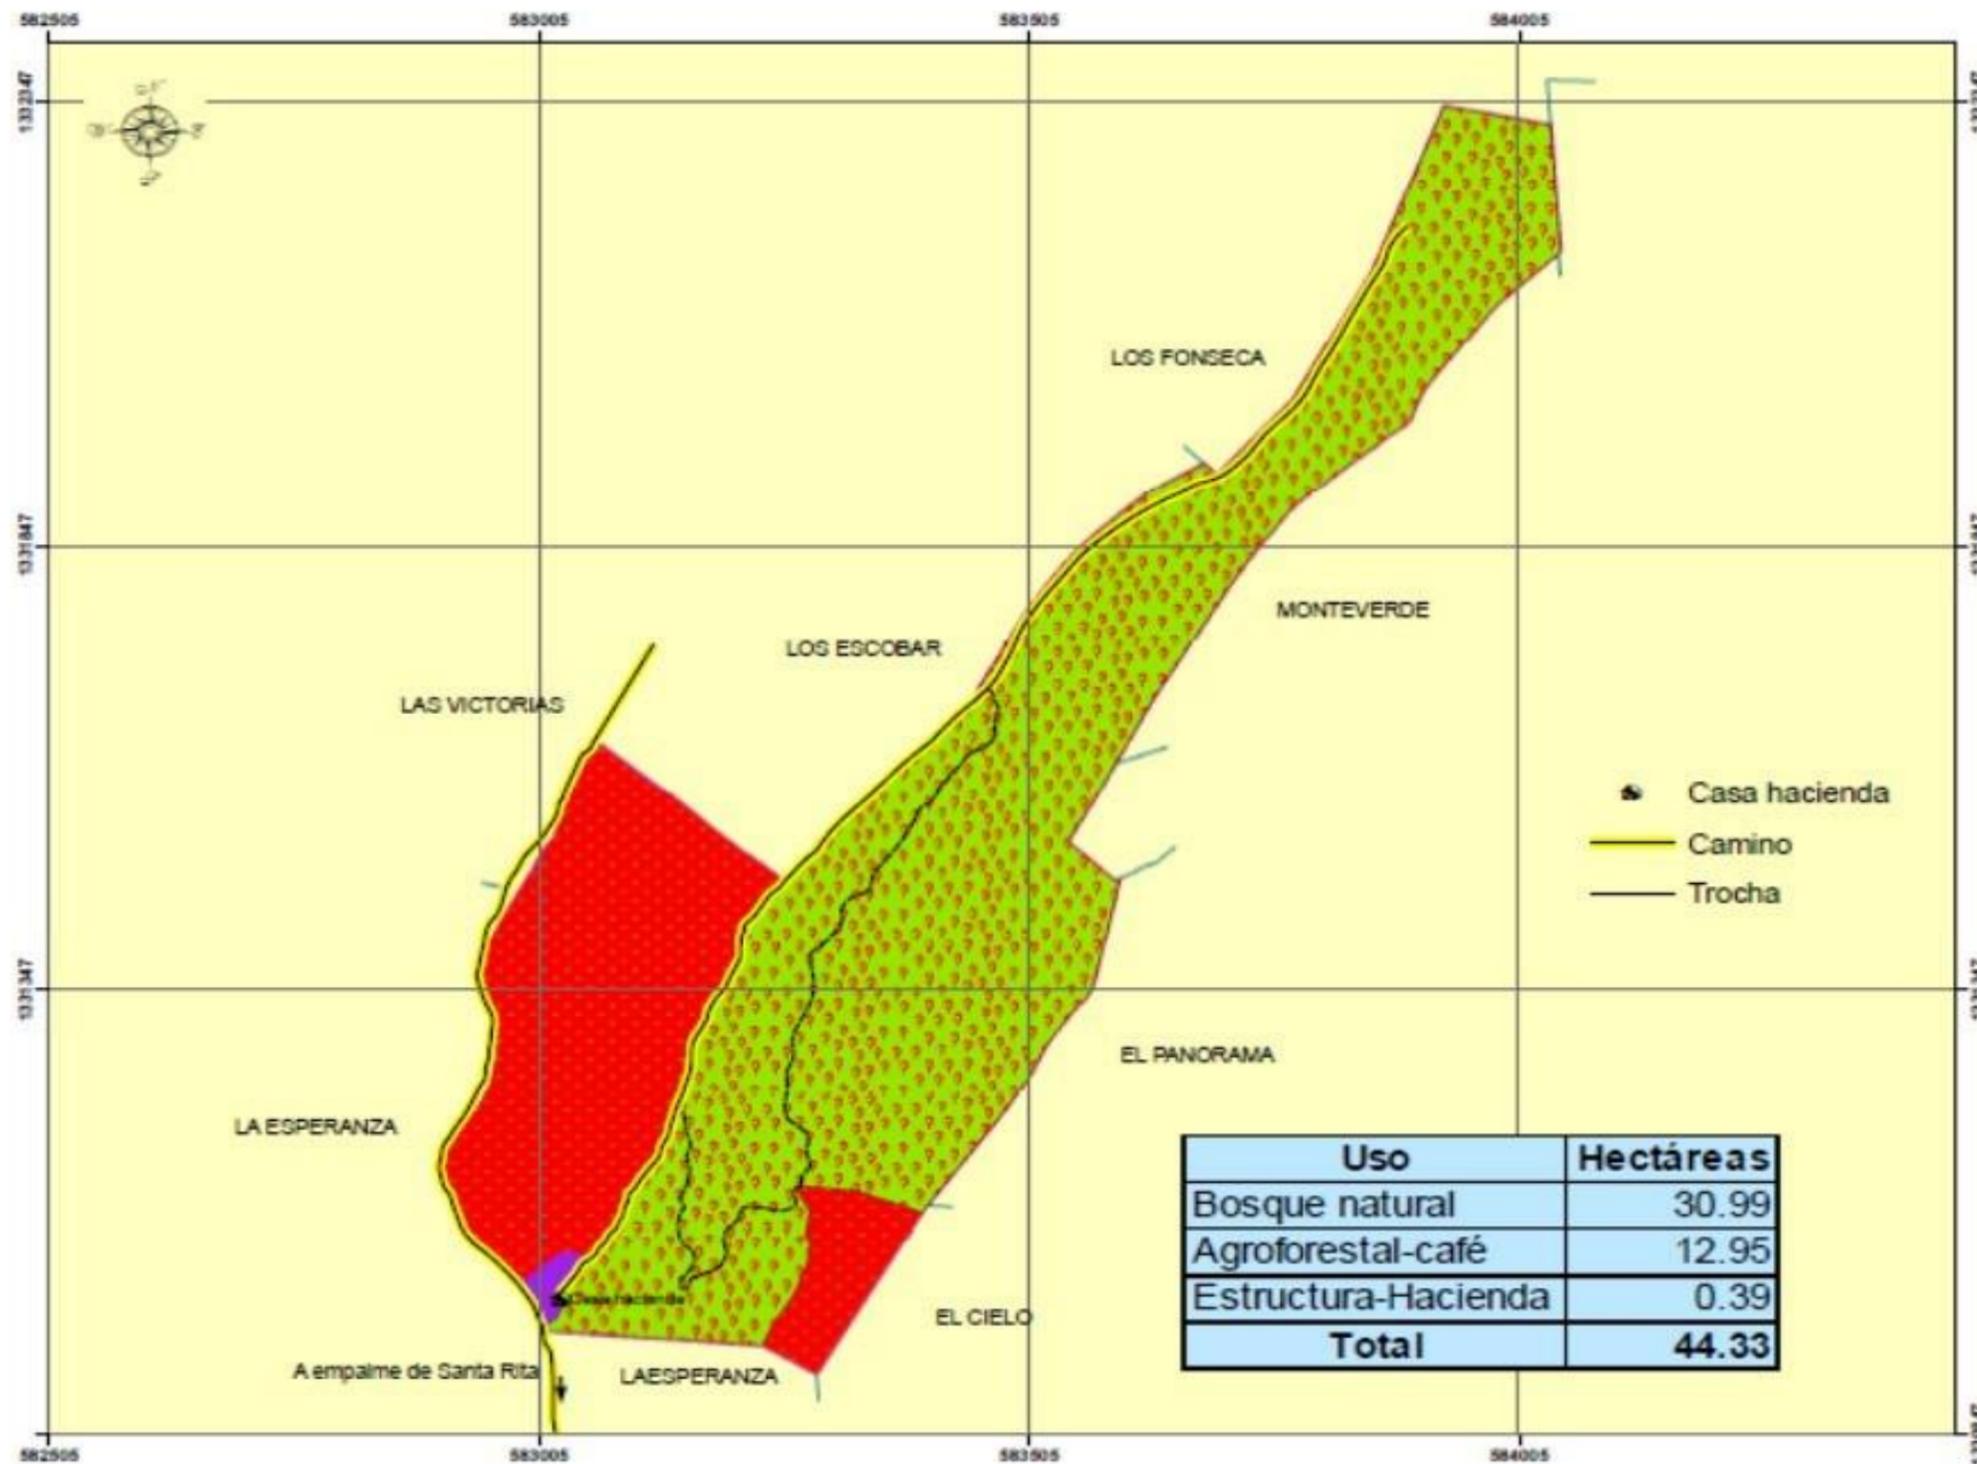
Plano 3: Uso actual finca Buenos Aires

Uso	Hectáreas
Bosque natural	30.99
Agroforestal-café	12.95
Estructura-Hacienda	0.39
<b>Total</b>	<b>44.33</b>

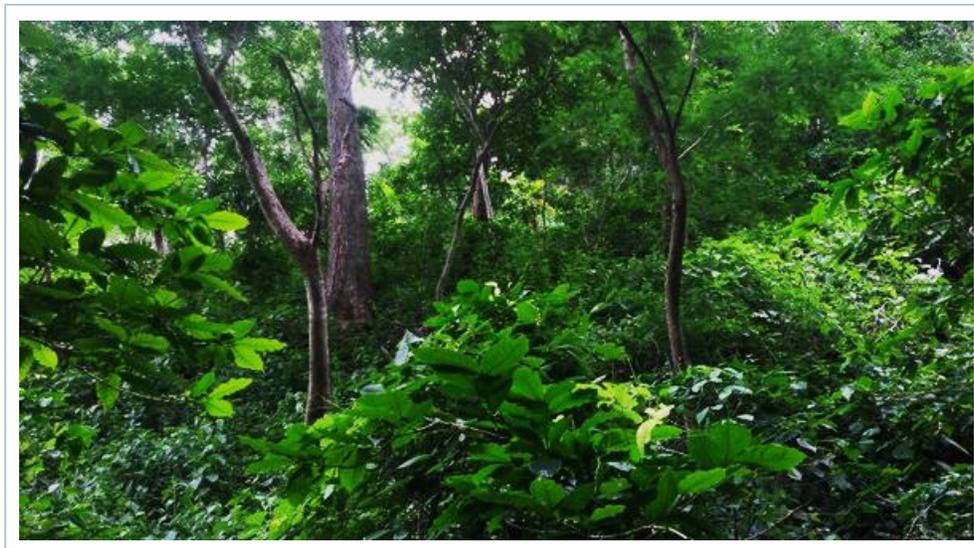
Figura 4: Asocio de café y árboles de sombra

Del área total de la finca 12.95 ha, equivalente al 29.21 % está cultivado con café asociado con árboles de sombra. Las variedades de café de la especie arábica son Catuaí, Caturra y Bourbon, H1 centroamericano, Catrinic. Los dos últimos son resistentes a la roya. Las prácticas de manejo que se aplican para manejar el cafetal son poda, raleo, limpieza, fertilización, fumigación, deshije, fertilización foliar, control de plagas, técnicas de conservación de suelo y rondas corta fuego alrededor de la propiedad (Figura 4).

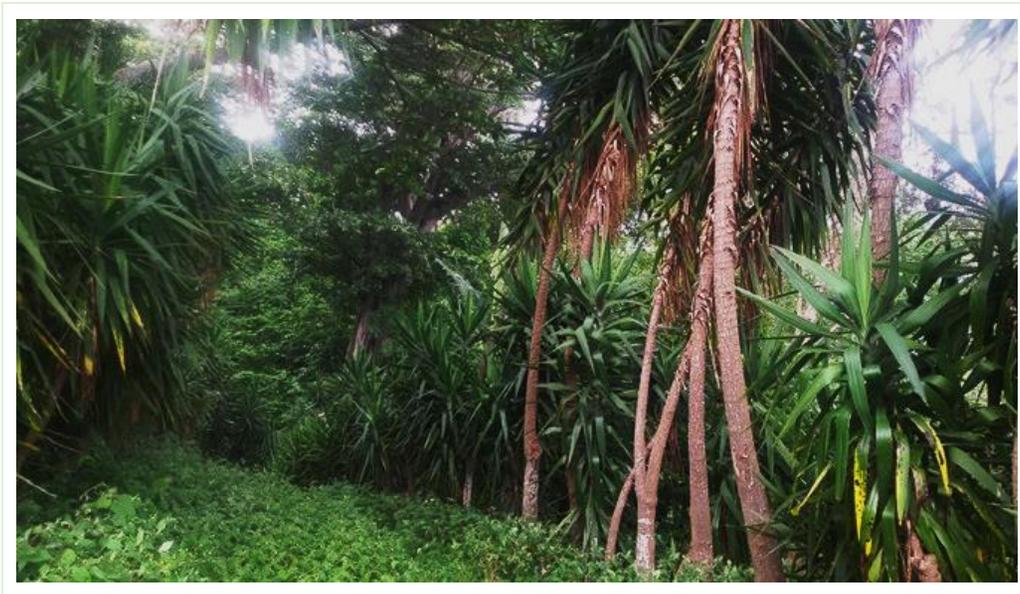
**Figura 5: Cercas vivas a lo largo de los caminos**

Las especies utilizadas para dar sombra son copel (*Microgramma lycopodioides*), ceiba (*Ceiba pentandra*), chilamate (*Ficus tonduzii*), tempisque (*Sideroxylon capiri*), guanacaste negro (*Enterolobium cyclocarpum*), guanacaste blanco (*Albizia niopoides*). A lo largo del camino que sirven de división de las áreas del cultivo café se han sembrado espadillo y para evitar la erosión e infiltrar el agua (Figura 5).

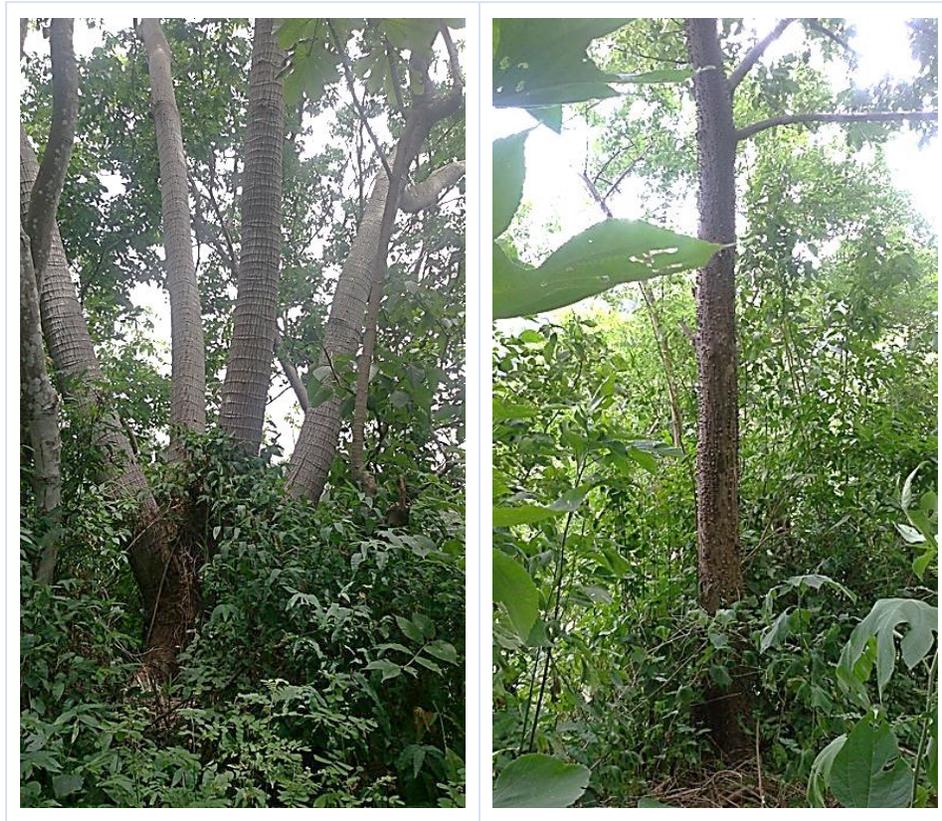
Figura 7: Diversidad de la cobertura boscosa

Los árboles frecuentes del ecosistema presente en la finca son: guanacaste (*Enterolobium cyclocarpum*), genízaro (*Albizia saman*), chilamate (*Ficus isophlebia*), madero negro (*Gliricidia sepium*), guarumo (*Cecropia peltata*), indio desnudo (*Bursera simaruba*), pochote (*Pachira quinata*), etc.

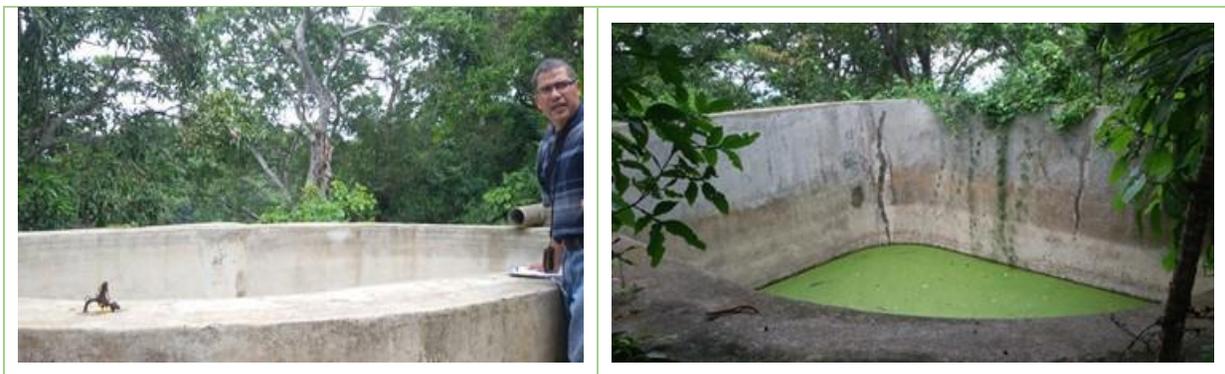
Figura 8: Pozo y pila para el almacenamiento de agua

En la finca no existen fuentes de agua naturales. Existe una pila donde se almacena agua de lluvia y un pozo. La finca tiene servicio de agua potable, el cual proviene de Ticuantepe (Figura 8).

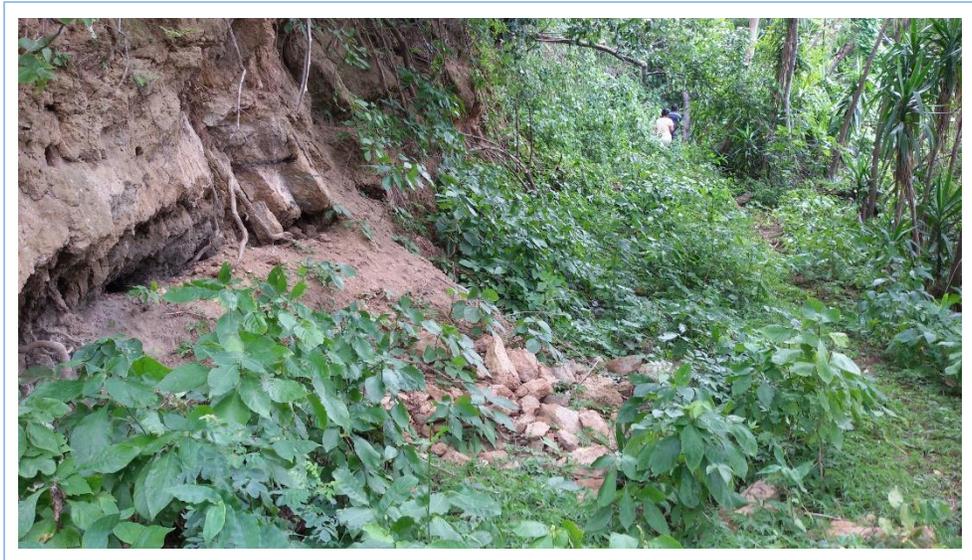
**Figura 10: Problemas de derrumbes**

Existen taludes del camino que presentan pequeños derrumbes que representan un riesgo moderado de erosión y que afecte la accesibilidad dentro de la finca (Figura 10).

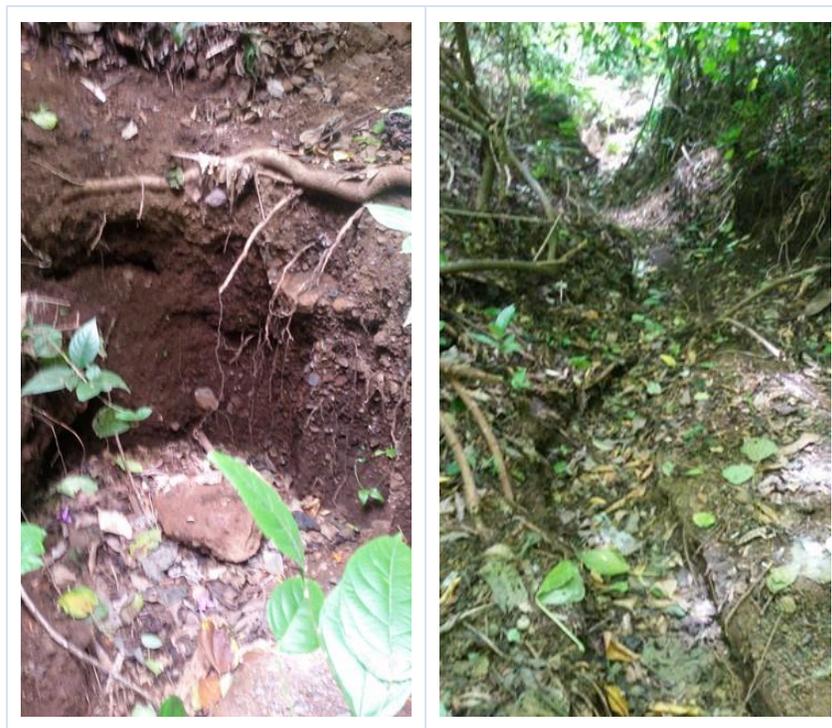
**Figura 11: Efectos de la erosión del suelo**

La erosión del suelo en la finca es leve, pero considerando las pendientes existentes, para disminuir la intensidad de la escorrentía es recomendable la construcción de cubetas en las áreas junto al camino y las pendientes. No existen problemas de retención de humedad, de fertilidad y con acidez del suelo (Figura 11).

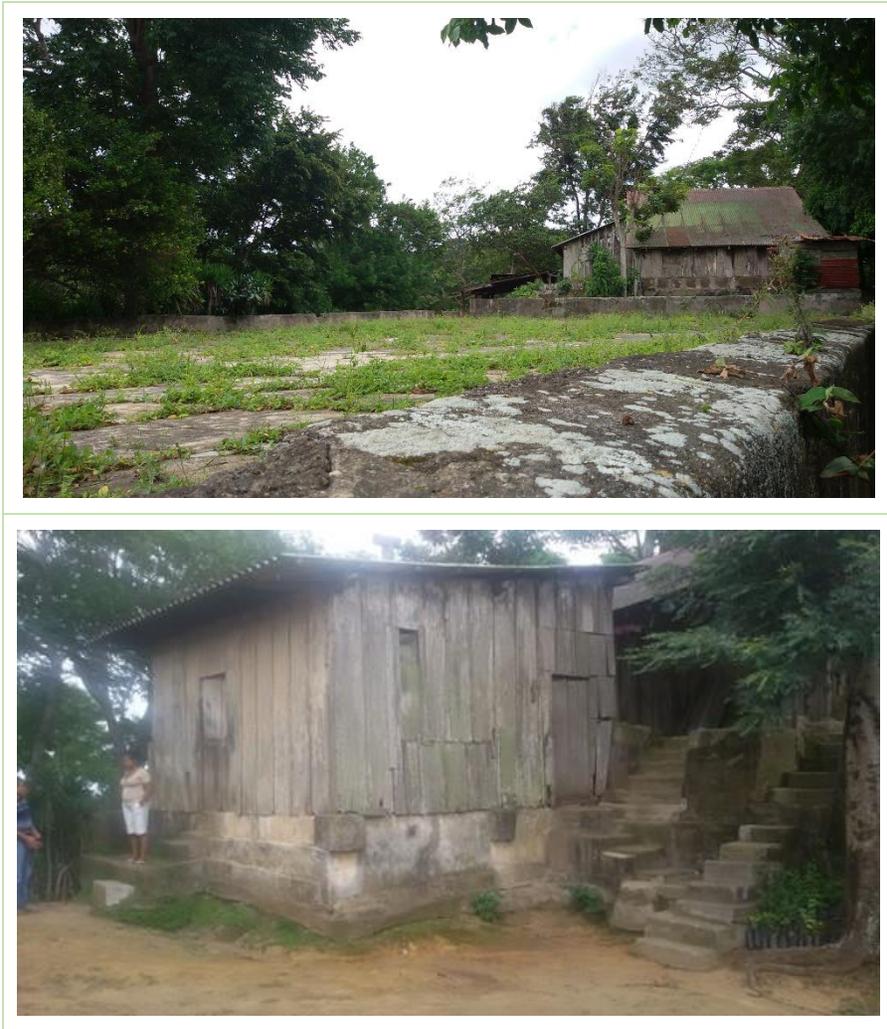
**Figura 12: Infraestructuras de la finca**

Las principales instalaciones que posee la finca son la casa hacienda, pilas, patio de secado, bodega y cocina, dos pilas. No se dispone de servicio eléctrico y la comunicación telefónica es mediante teléfono móvil. Para acceder hasta la finca se dispone de vehículo propio (*Figura 12*).

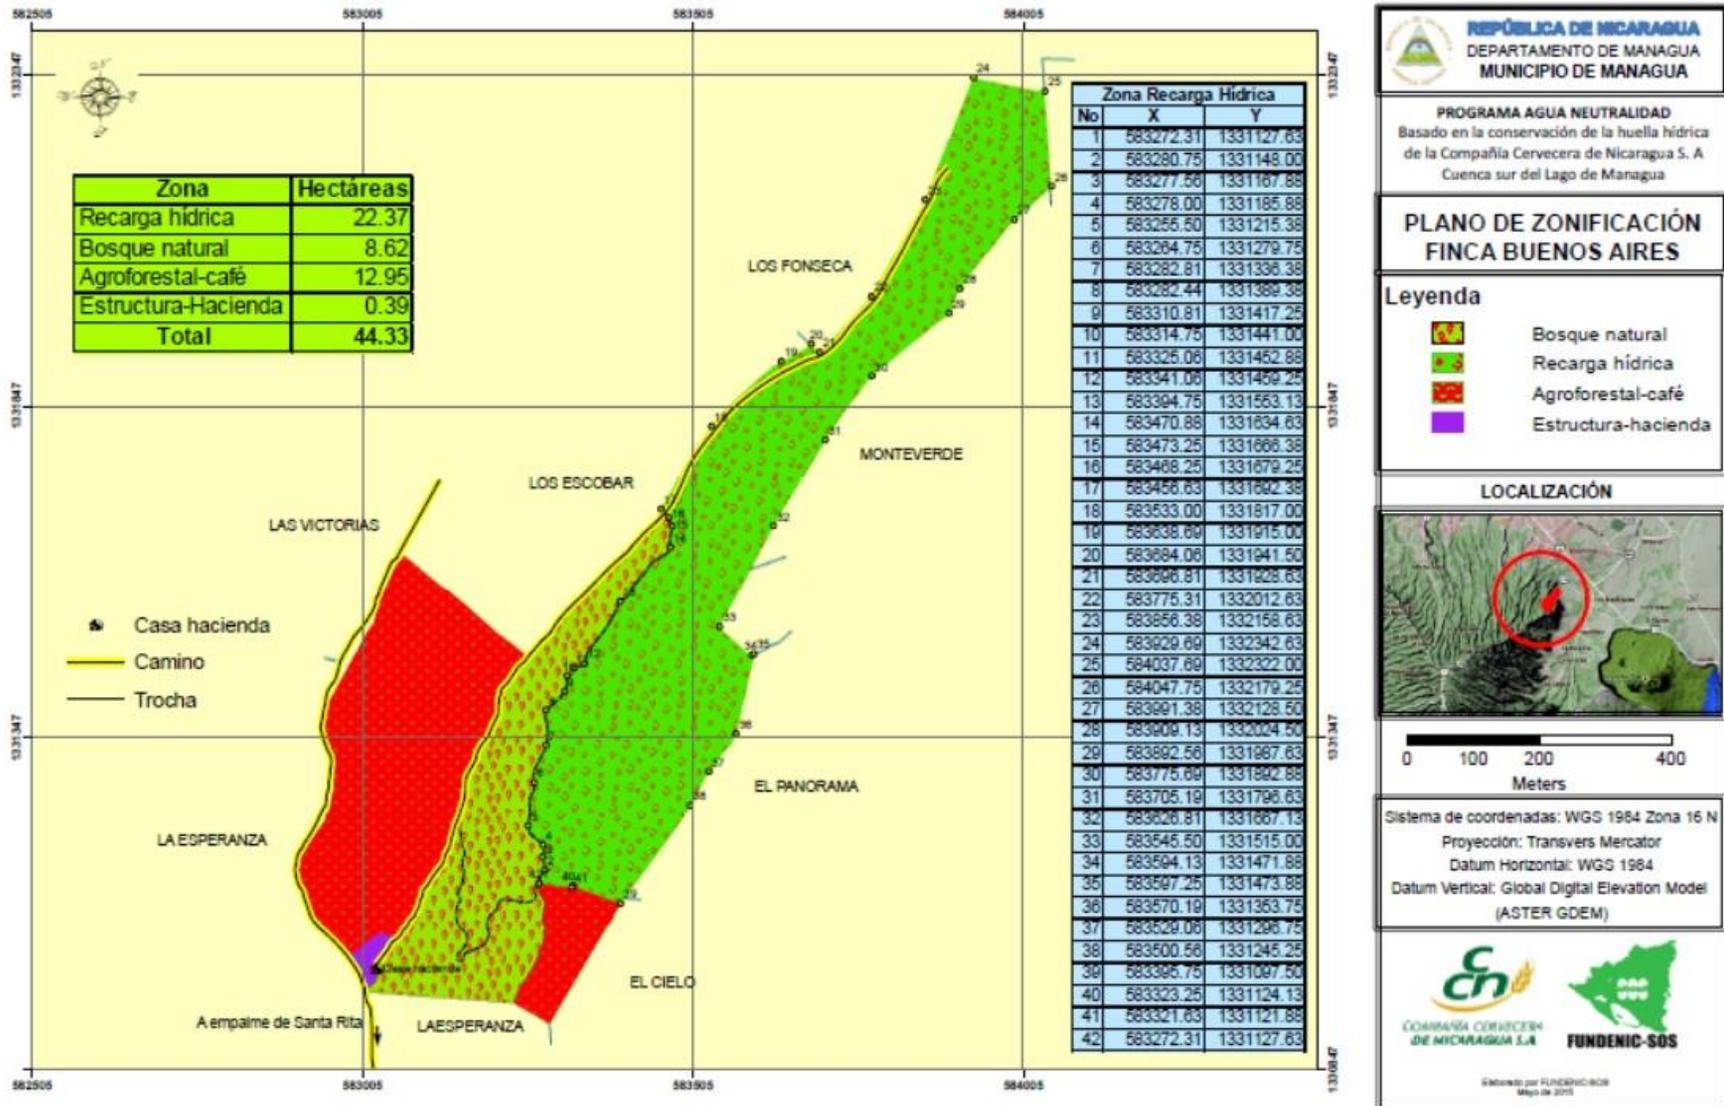
Plano 4: Zonificación de la finca Buenos Aires

Las fincas son sistemas productivos con entradas, salidas y límites, en donde ocurren interacciones entre los diferentes componentes que la integran y que deben ser considerados como una unidad de planificación. Para implementar el Programa compensación de la huella hídrica de la Compañía Cervecera de Nicaragua, se han considerado tres zonas de ordenamiento de la finca: zona de recarga hídrica, zona de conservación del bosque natural y zona de desarrollo agroforestal. Esta zonificación responde a las características y las problemáticas encontradas en la finca (Tabla 4). (Plano 5).

Zonas	Área (ha)	%
Recarga hídrica	22.37	50.46
Conservación del bosque natural	8.62	19.45
Desarrollo agroforestal	12.95	29.21
Estructura-hacienda	0.39	0.88
<b>Total</b>	<b>44.33</b>	<b>100</b>

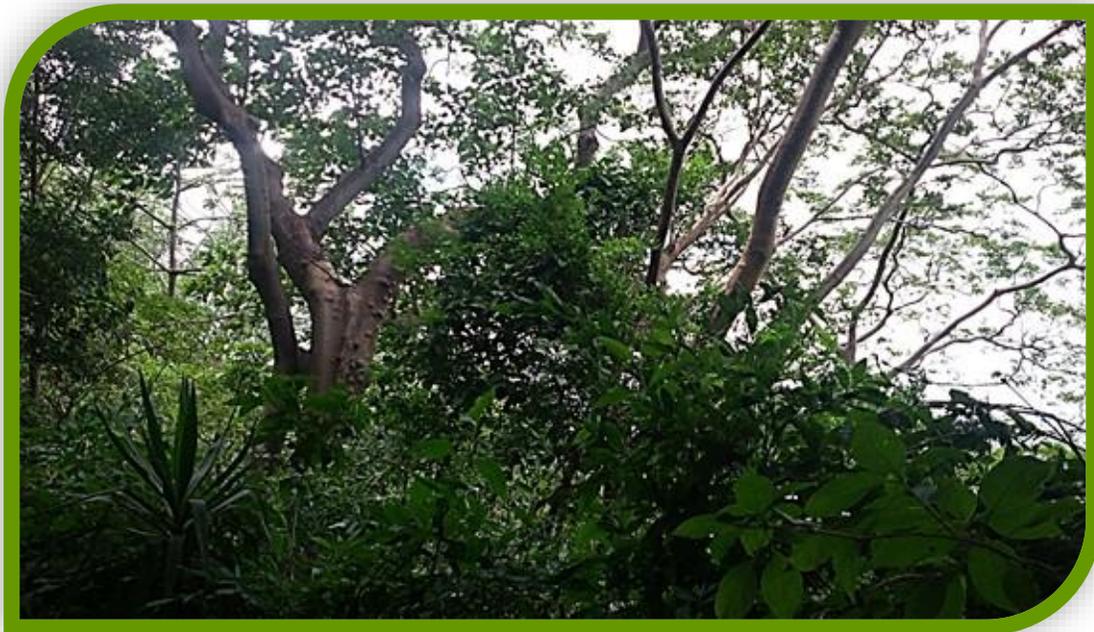
Figura 13: Zona de recarga hídrica

Comprende un área de 22.37 ha. La vegetación de esta zona está compuesta por árboles de diversas alturas y cuyas copas ocupan diversos estratos del dosel. El sotobosque está ocupado por los arbustos de cafeto. Constituye el área convenida con la Compañía Cervecera de Nicaragua S.A como parte del “Programa de Agua Neutralidad basado en la compensación de la huella hídrica de la Compañía Cervecera de Nicaragua S.A.” (Figura 13).

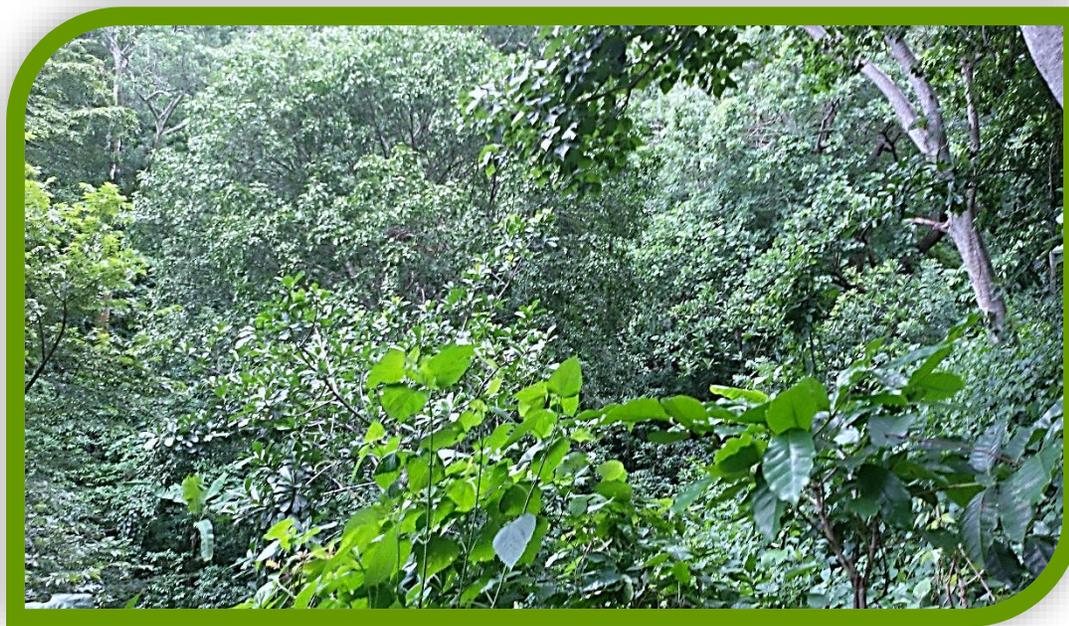
Figura 14: Zona de conservación de bosque

Cubre una superficie de 8.62 ha. Comprende las áreas de bosque con densidad media a baja. Las especies que la componen son arbustivas, propias de un tacotal en etapa avanzada de desarrollo (Figura 14).
