COMPAÑÍA CERVECERA  
DE NICARAGUA S.A.

FUNDENIC-SOS

## PLAN DE MANEJO DE LA FINCA EL CASTILLO

PROGRAMA COMPENSACIÓN DE LA HUELLA HÍDRICA  
DE COMPAÑÍA CERVECERA DE NICARAGUA

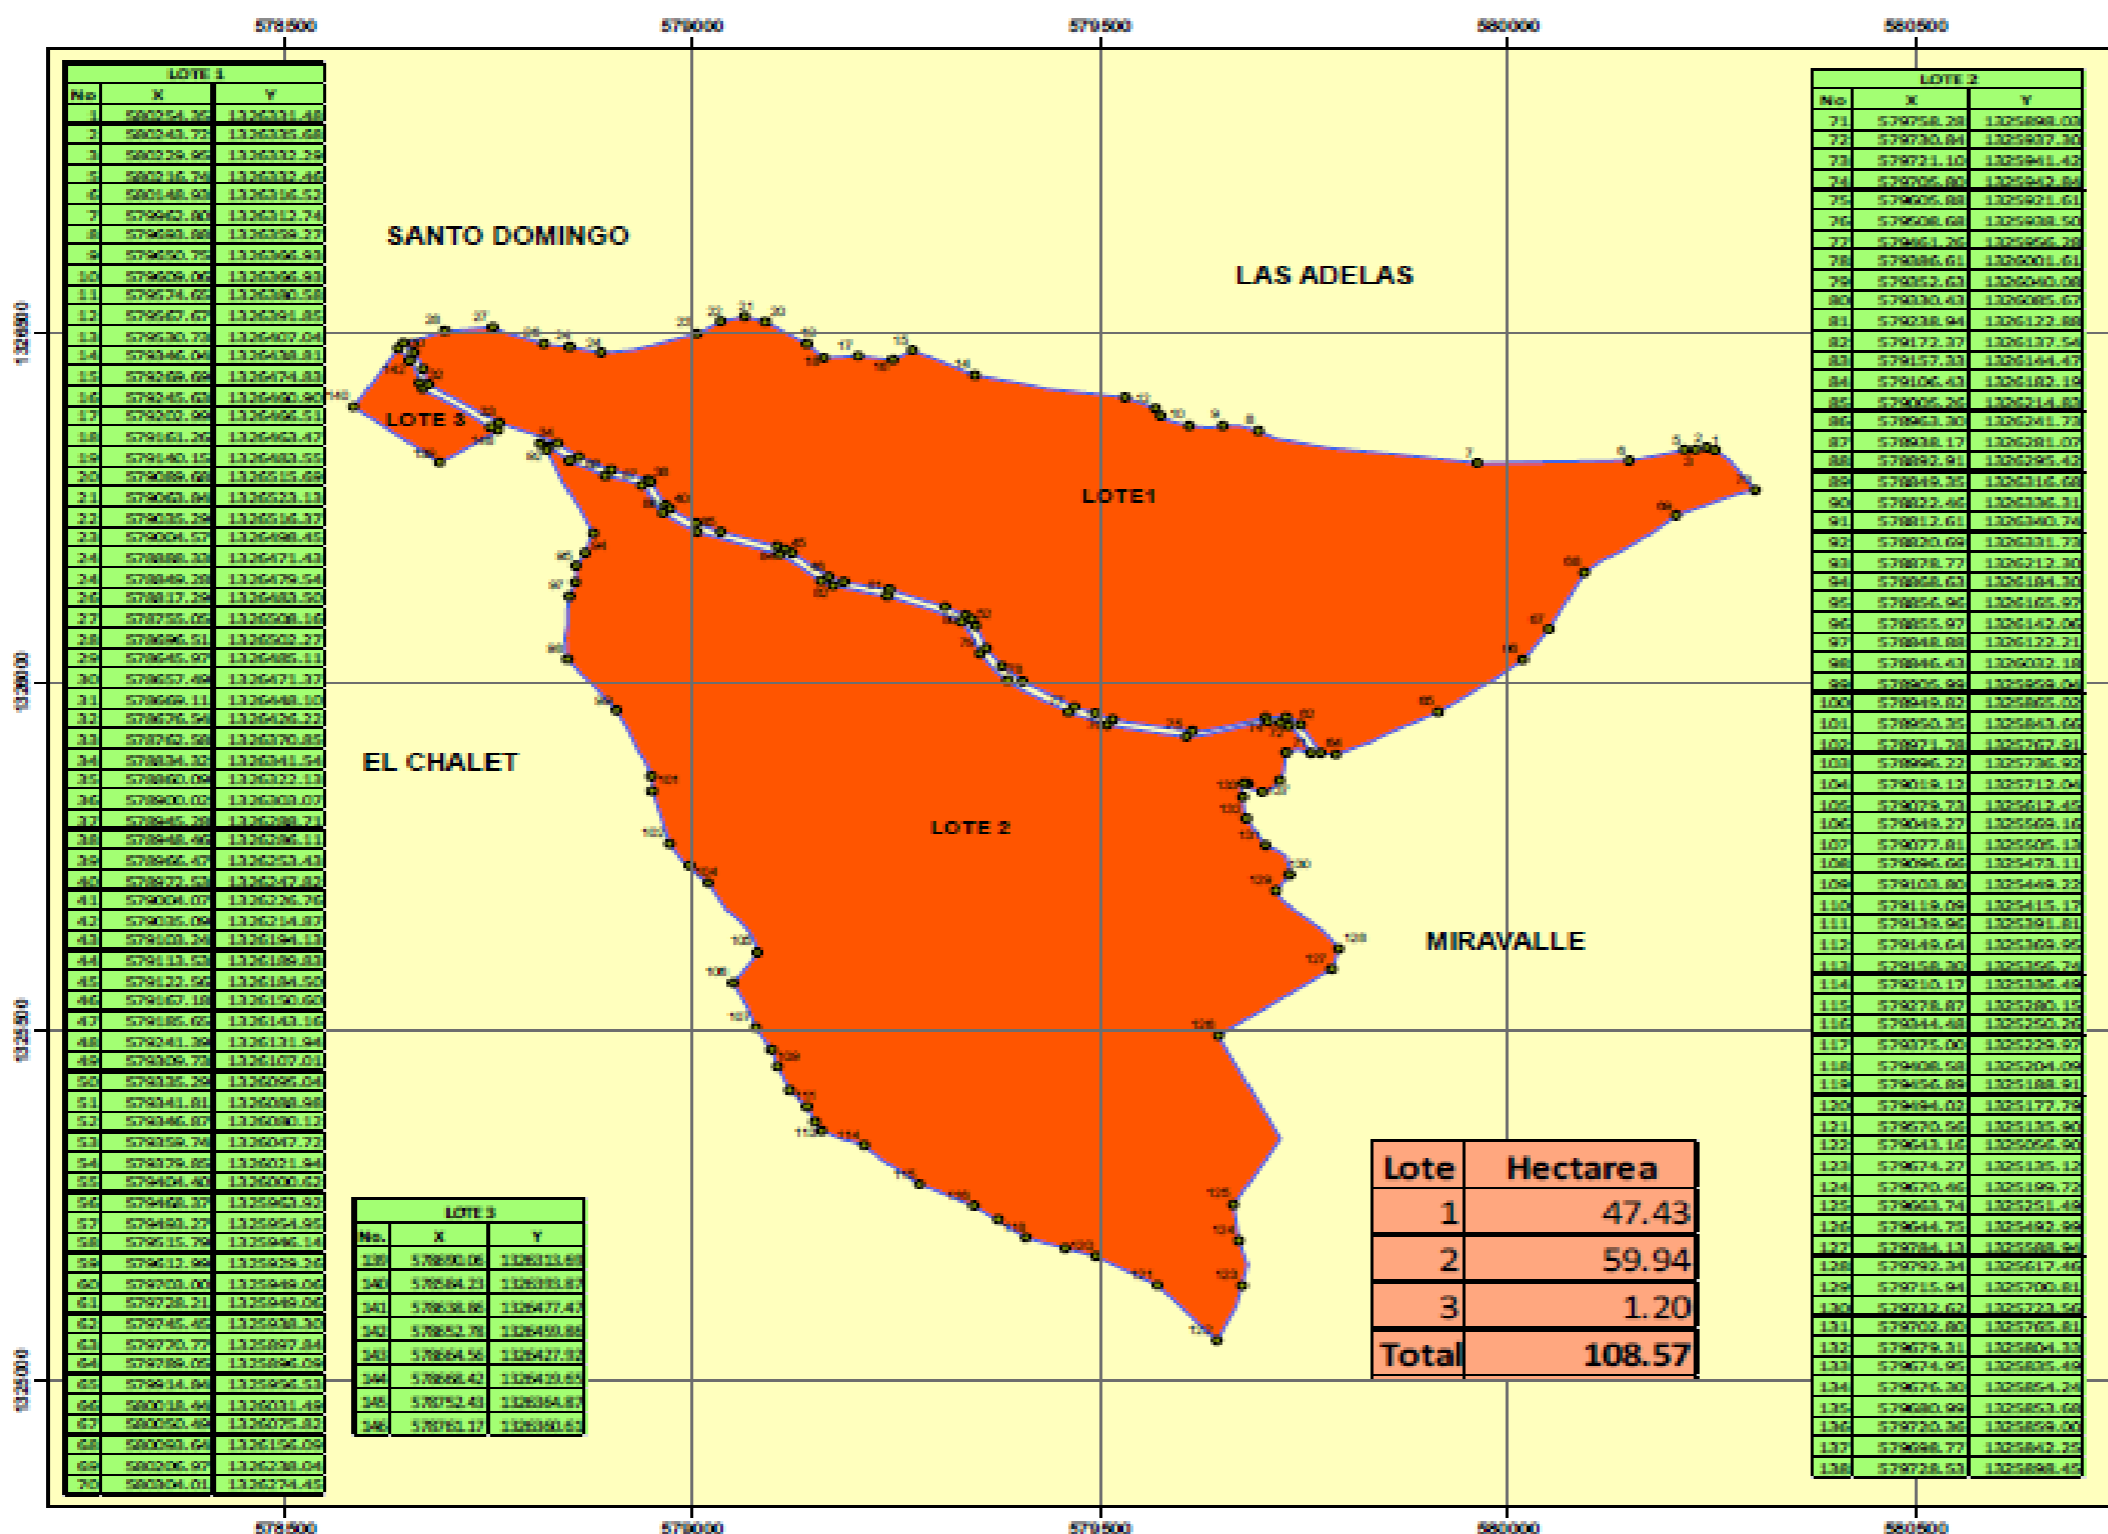
Plano 1: Propiedad de la finca El Castillo

La finca El Castillo se encuentra ubicada dentro de los vértices de las coordenadas UTM mostrados en la Tabla 1. (Plano 1).

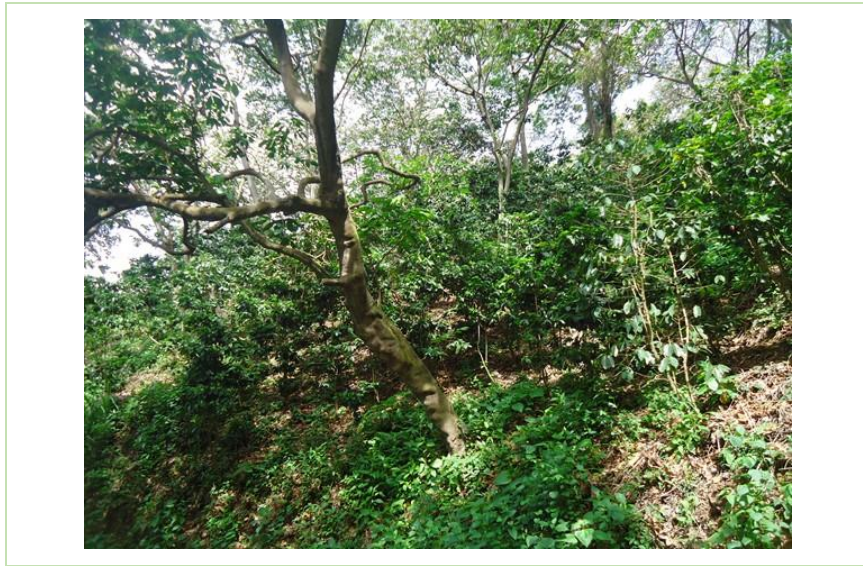
Figura 4: Asocio de café y árboles de sombra

Las prácticas de manejo del café son: deshije, carrileo, poda, aplicación de fertilizantes y abono orgánico, regulación de sombra según la frecuencia que sea necesaria (Figura 4).

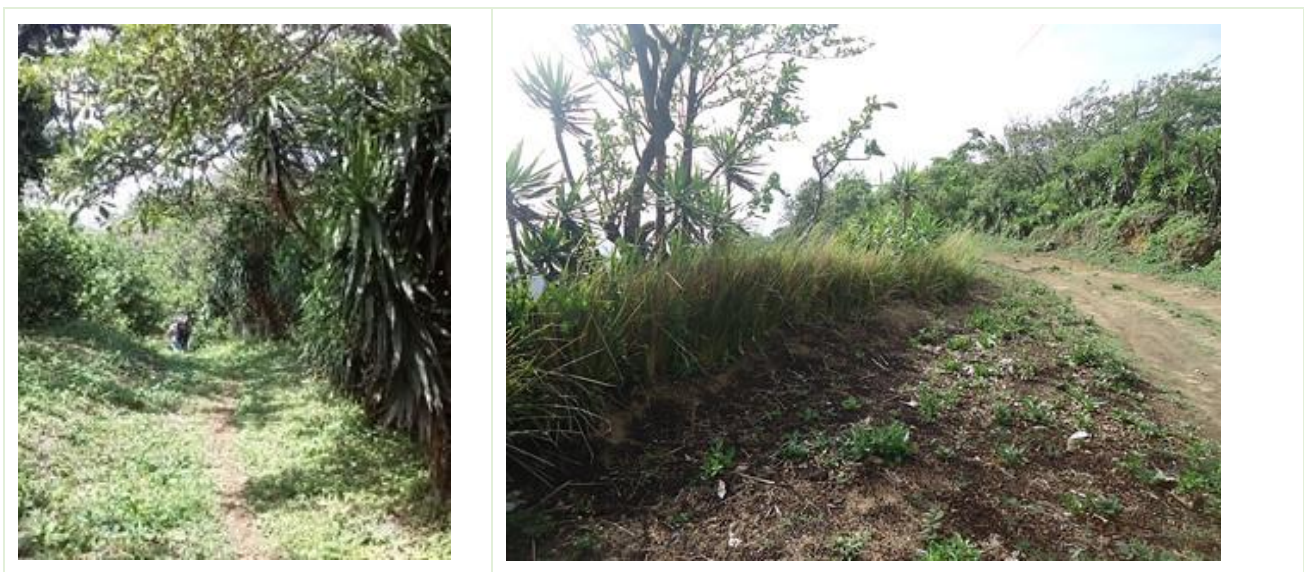
Figura 5: Cercas vivas y curvas a nivel en la finca El Castillo

En el área del cultivo café se han construido algunas obras de conservación de suelo, entre ellas alrededor de 600 cubas, 30 diques y barreras vivas de vetiver, espadillo y copel (Figura 5).

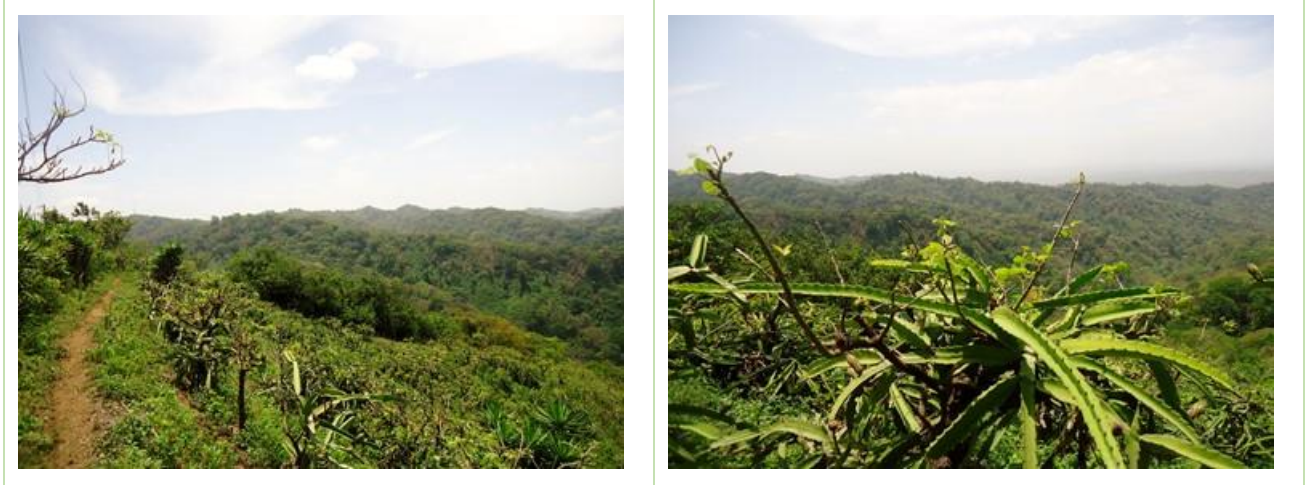
**Figura 6: Área de cultivo de la pitahaya**

Además del café en la finca también se cultivan pitahaya y frijoles, los cuales ocupan un área de 0.64 ha y 0.32 ha respectivamente (Figura 6).

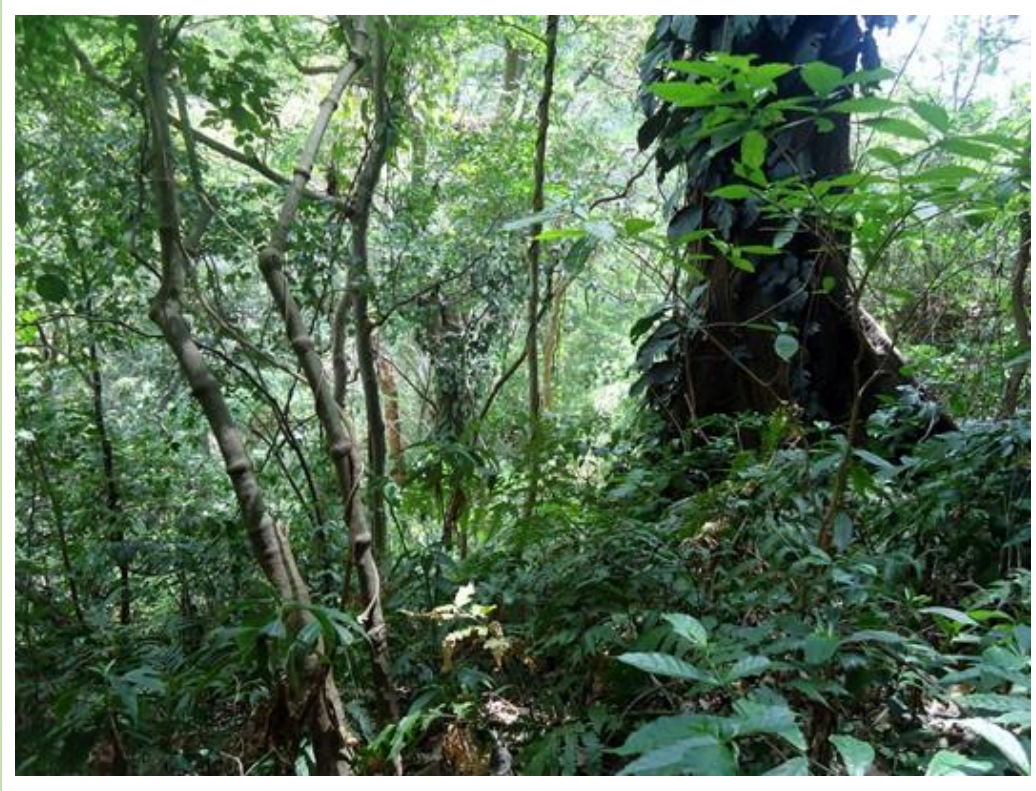
Figura 8: Espesura del sotobosque del bosque de la finca El Castillo

La vegetación existente en la finca es de regeneración natural y por sus características fisonómicas-ecológicas pertenece a un Bosque Tropical Seco Premontano, el cual ocupa el 46.74% de la finca (50.73 ha). De acuerdo a la densidad, se clasifica en bosque alto cerrado y bosque alto abierto. No se le aplica ningún manejo, sólo evitar su extracción ilegal (Figura 8).

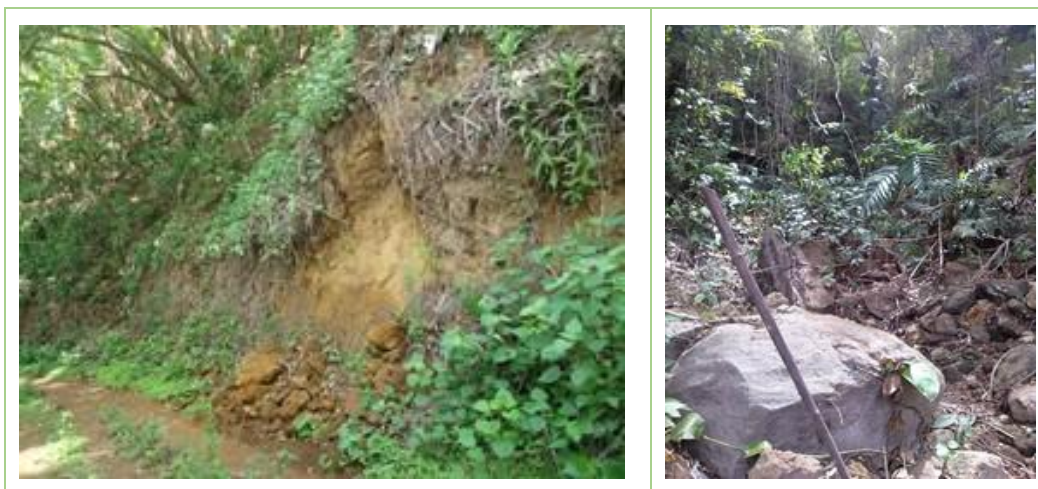
Figura 13: Zonas de derrumbes en la finca

Existen áreas que presentan pequeños derrumbes en los taludes o paredones junto a los caminos los cuales representan peligro de leve a moderado (Figura 13).

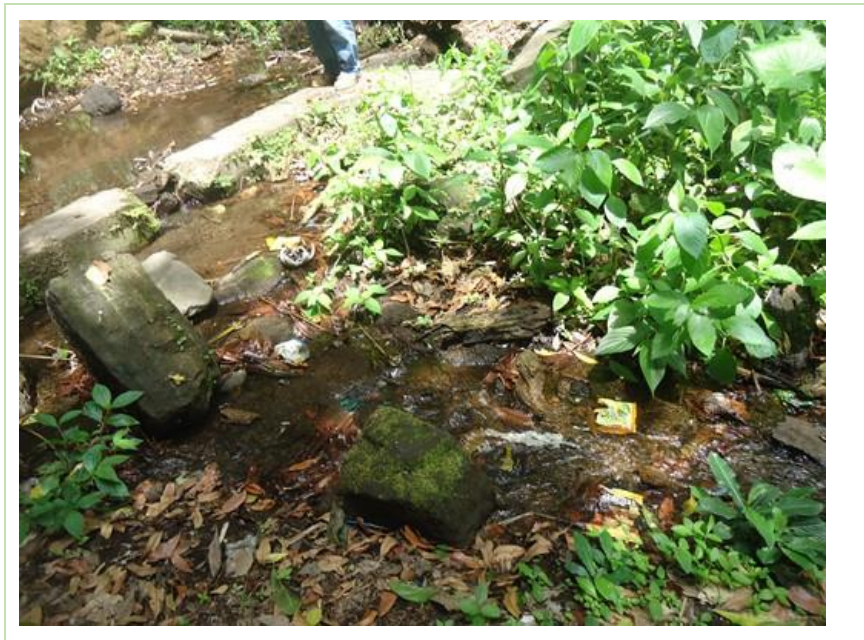
Figura 14 : Residuos sólidos contaminando las aguas del río Las Nubes

Para el manejo de los residuos líquidos en la finca se usan letrinas y una fosa séptica. Los residuos sólidos orgánicos enterrados se dispersan en el café, las bolsas plásticas se recogen y se queman. Se pudo observar residuos sólidos dispersos en la fuente de agua El Castillo. Estos residuos son depositados por las personas que incursionan en la finca durante la época seca, estos luego son arrastrados hasta el cauce del río.

- ◆ Evitar el despale y el establecimiento de nuevas áreas de cultivo sobre las laderas.
- ◆ Manejar los residuos sólidos orgánicos e inorgánicos y evitar la formación de basureros espontáneos.

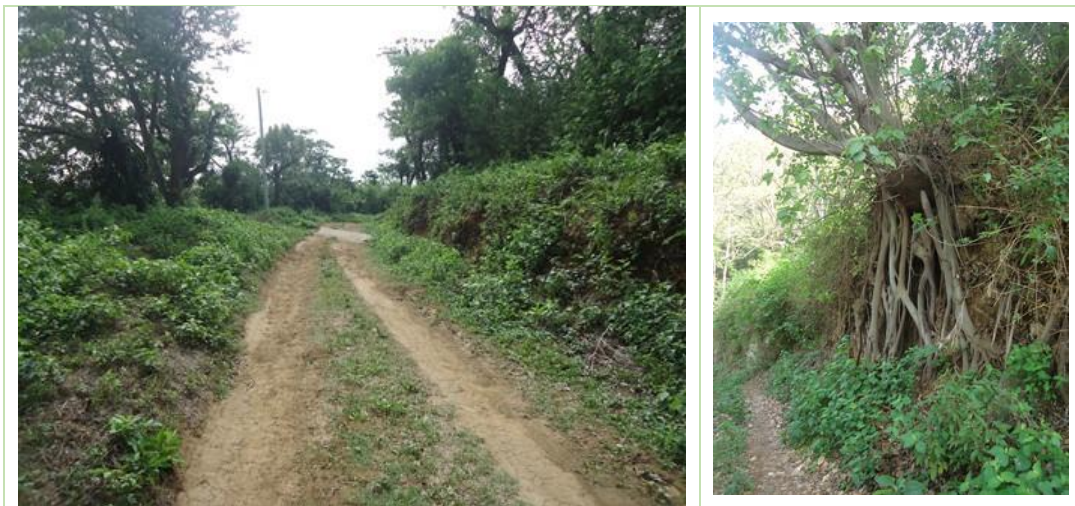
Figura 15: Vías de acceso principal y caminos en la finca

El acceso a la finca El Castillo es permanente a través de la carretera pavimentada hasta la finca Las Nubes y de ahí en adelante es de camino de todo tiempo (Figura 15).

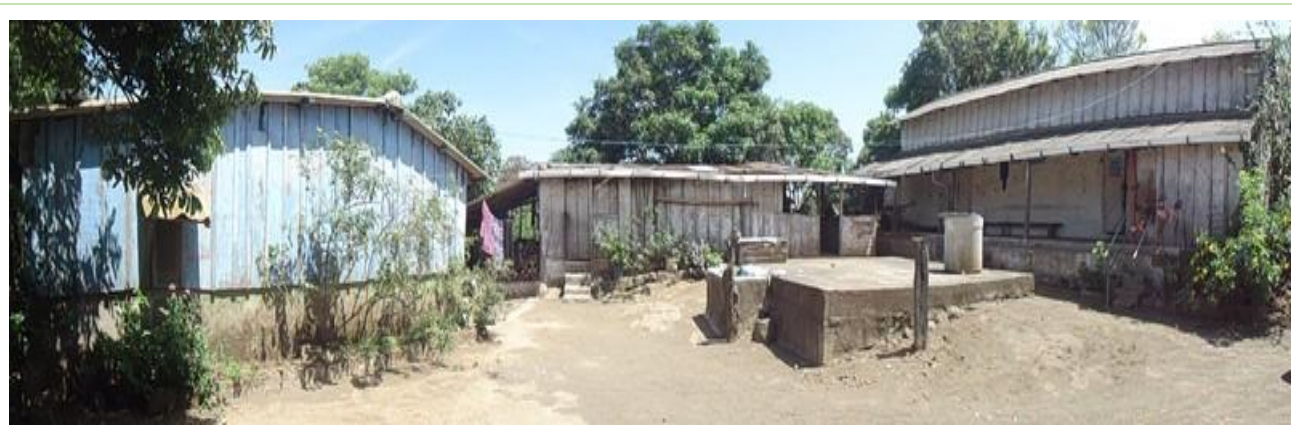
Figura 16: Principales instalaciones de la finca

Las principales instalaciones que posee la finca es un conjunto de tres viviendas, asa hacienda y la casa del mandador y de alojamiento de los trabajadores (*Figura 15*).

Los gases del volcán tienen efectos negativos sobre las instalaciones de la finca, principalmente en los hilos del alambre de púas. El techo y bajantes también son corroídos por los gases. Las copas frondosas de los árboles sirven para disminuir el efecto negativo sobre el cultivo del café.
