COMPAÑÍA CERVECERA
DE NICARAGUA S.A.

PLAN DE MANEJO DE LA FINCA

LOS RÍOS

PROGRAMA COMPENSACIÓN DE LA HUELLA
HÍDRICA DE COMPAÑÍA CERVECERA DE
NICARAGUA

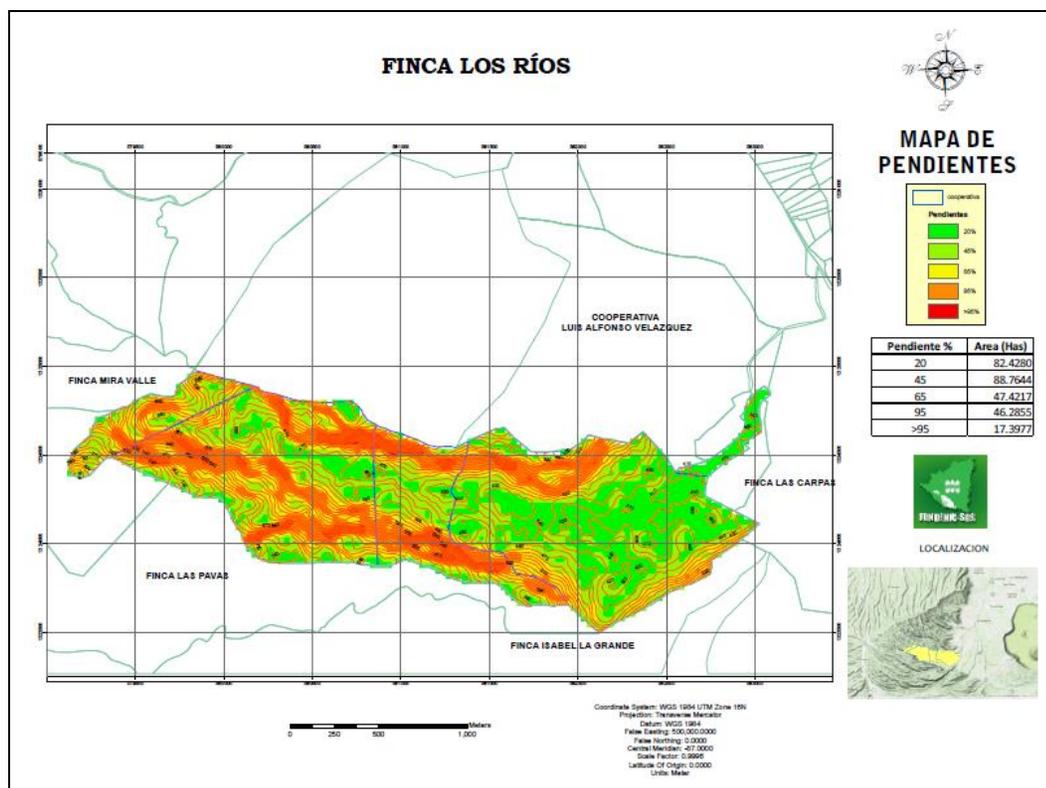
Mapa 2: Mapa de pendientes

La altitud varía entre 390 msnm en la parte más noreste hasta 810 msnm, en el sector más suroeste. En la parte media de la microcuenca es de 450 msnm. La pendiente del suelo oscila entre el 20% y arriba del 95% (Tabla 3). El mayor porcentaje está ocupado por pendientes entre el 20% y el 45%, equivalente al 60.64% (Mapa 2).

En la finca Los Ríos, hay cuatro categorías de pendientes, de las cuales solo el 29.20% es moderadamente escarpada y el 70.80% tiene grados de pendientes entre escarpadas y precipicio (Tabla 5). En este tipo de pendientes el uso del suelo es limitado y para su manejo se requieren implementar técnicas de protección de del suelo (cubetas de infiltración, diques y barreras vivas), sistemas de cultivos asociados con árboles (café con sombra), manejo de rastrojos, aprovechamiento forestal selectivo y rondas corta fuego.

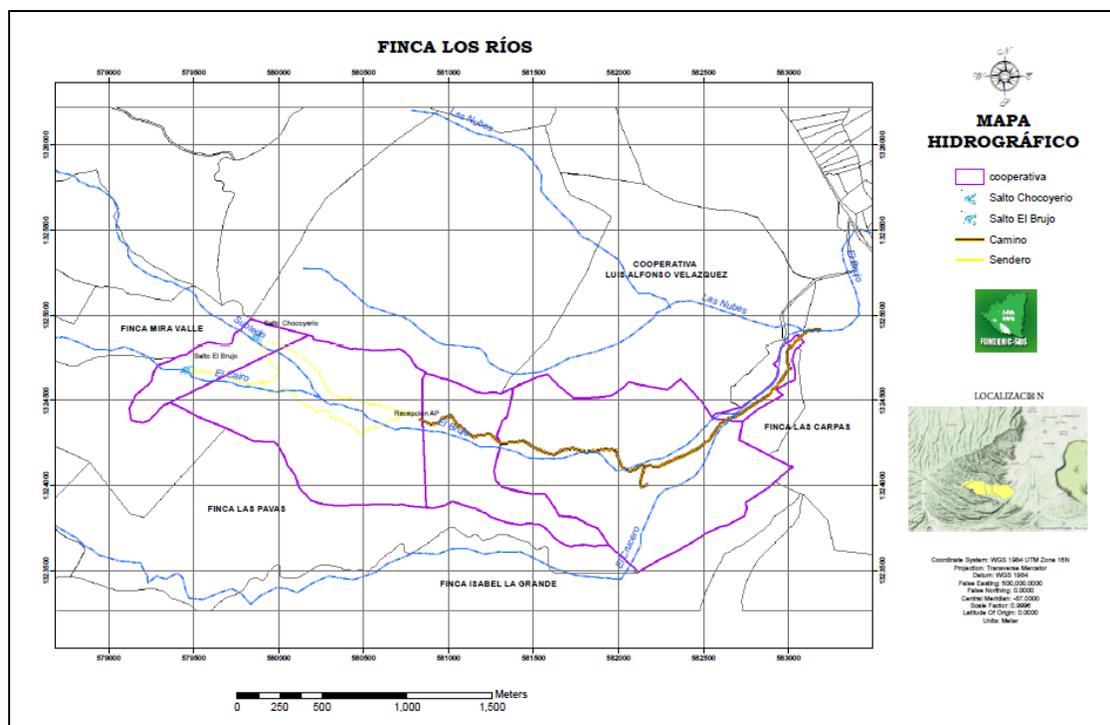
Mapa 3: Mapa hidrográfico

La superficie de la finca Los Ríos se encuentra ubicada dentro de dos microcuencas pertenecientes a la red hidrográfica de la ladera Sur-oriental de la subcuenca III de la cuenca Sur del lago de Managua (Mapa 3). Inician desde el parteaguas de Las Nubes y El Crucero a 900 msnm, bajando hacia el Este hasta los paredones ubicados a 450 msnm en donde caen en dos saltos de aproximadamente 25 m de alto, conocidos como El Chocoyero y El Brujo. La finca Los Ríos constituye la parte media de las microcuencas por donde drenan estas dos quebradas.

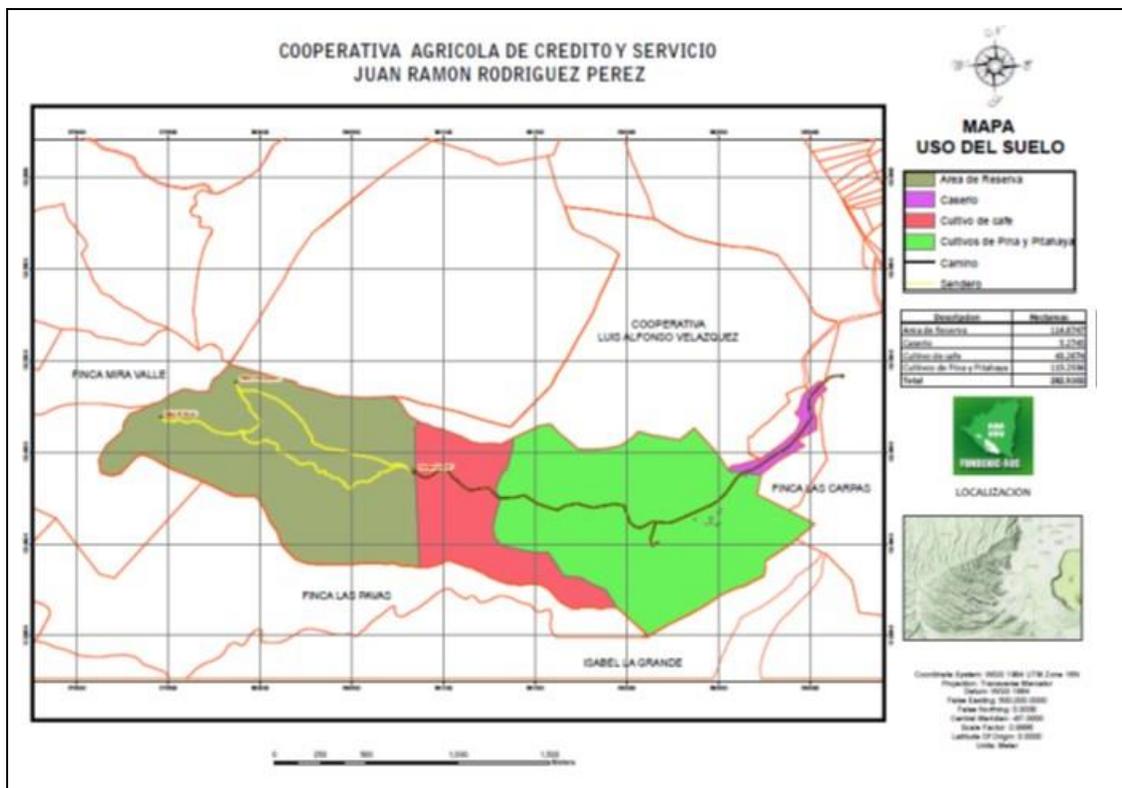
Mapa 4: Mapa de uso actual del suelo

El uso actual de la finca Los Ríos está distribuido en dos partes principales (Mapa 4). La primera es el área destinada el refugio de vida silvestre El Chocoyero- El Brujo, que abarca el 40.58% del total de la finca (114.67 ha). La segunda corresponde al área destinada a los cultivos y al uso del caserío donde habitan los propietarios de la finca, equivalente al 59.42% (167.83 ha), sin embargo el área destinada a los cultivos de piña y pitahaya representa el 42.23% (Tabla 4).

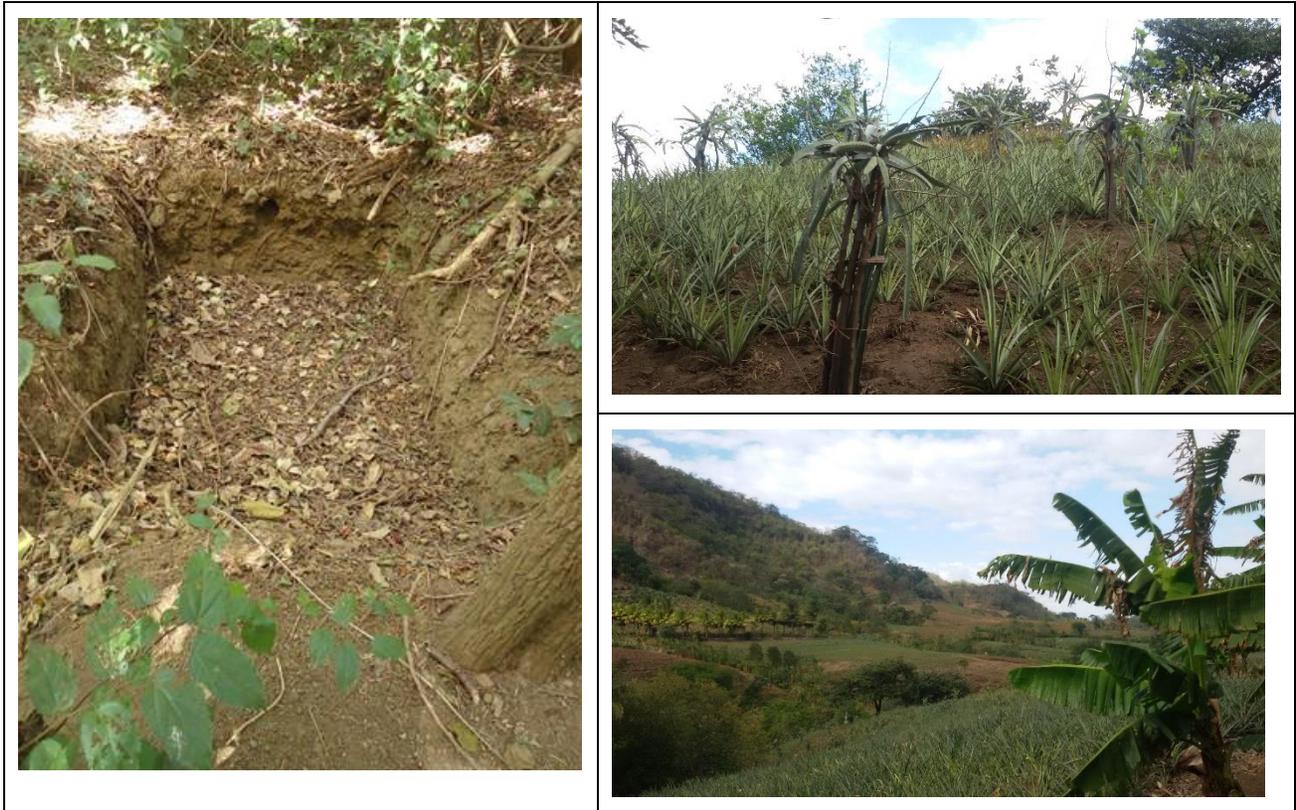
Figura 3: Cubeta de infiltración y cultivos sin obras de conservación de suelo

En la finca se han construido diez cubetas de infiltración de agua y sus desagües, las cuales están distribuidas en las áreas de cultivo y en el bosque natural. Sin embargo en las áreas en pendiente y principalmente donde se está cultivando la pitahaya y la piña, se requiere la implementación de otro tipo de obras de protección del suelo y del agua, para controlar la erosión (Figura 3).

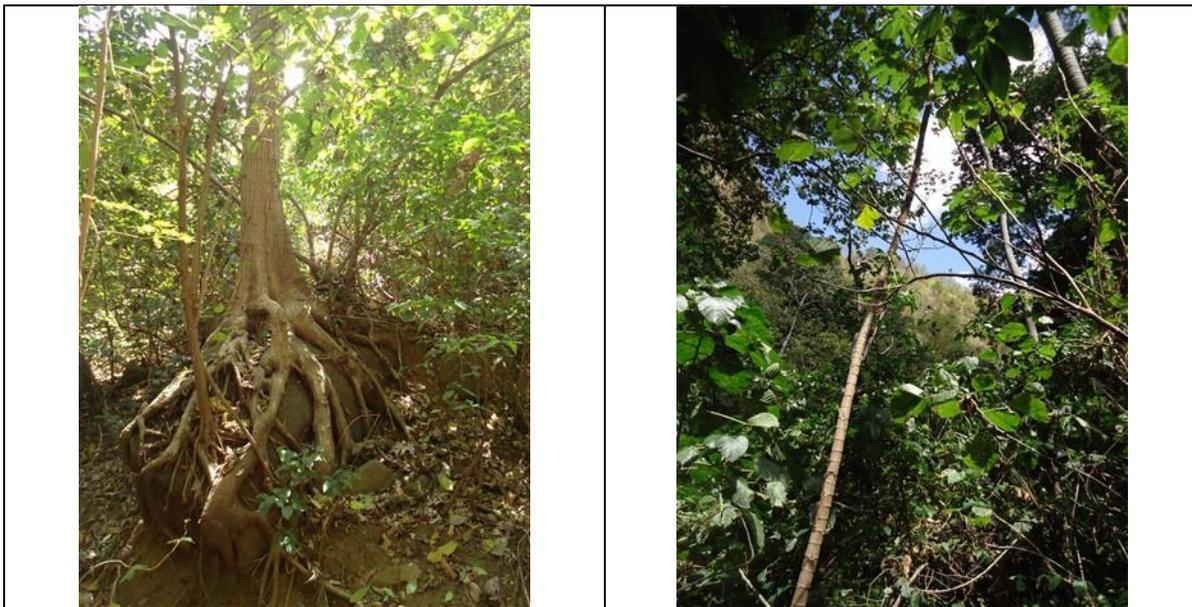
Figura 4: Árboles de chichicaste blanco y guarumo

La vegetación existente en la finca, por sus características fisonómicas-ecológicas pertenece a un Bosque Tropical Semidecíduo que ocupa el 40.58% de la finca, equivalente a 114.67 ha. La formación boscosa existente es nativa y ha crecido mediante la protección de la regeneración natural. De acuerdo a la densidad existente, se clasifica en bosque alto cerrado, bosque alto y bajo abierto, en tres estratos: de cañada, de ladera y de la parte superior (Figura 4).

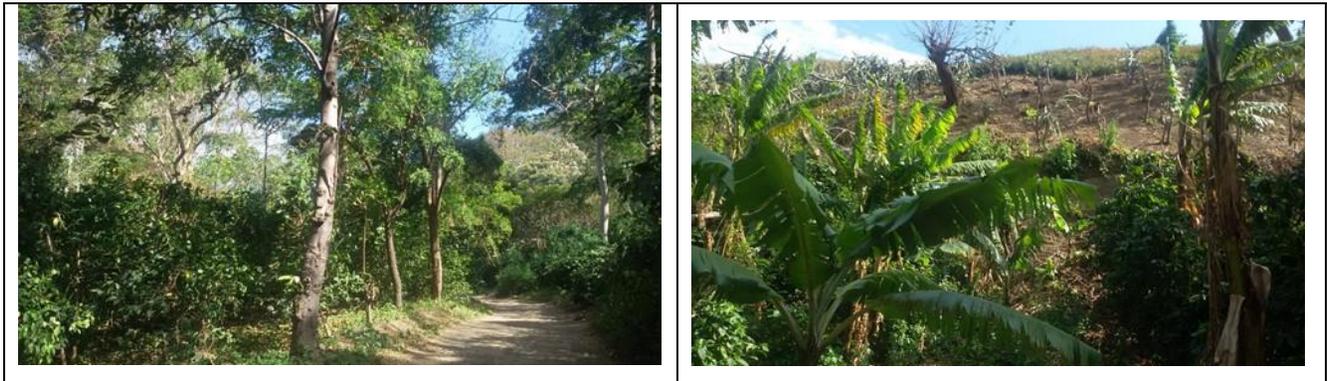
Los cultivos semiperennes de pitahaya, asociada con soportes vivos de madero negro y la piña, ocupan un área aproximada el 42.23% de la finca. Las principales prácticas en la pitahaya son fumigación cada 20 días, limpieza de malezas con herbicida y fertilización. En la piña solo se realiza limpieza de malezas (Figura 5)

Figura 5: Asocio de café y árboles de sombra y cultivo de piña y pitahaya

El cultivo perenne café asociado con árboles de sombra (Figura 3), como el helequeme (*Erythrina* spp) y madero negro (*Gliricidia sepium*), ocupa un área de 43.27 (15.32%). Las prácticas de manejo son deshije, poda, raleo y fertilización anualmente y limpieza (caseo), cada seis meses.

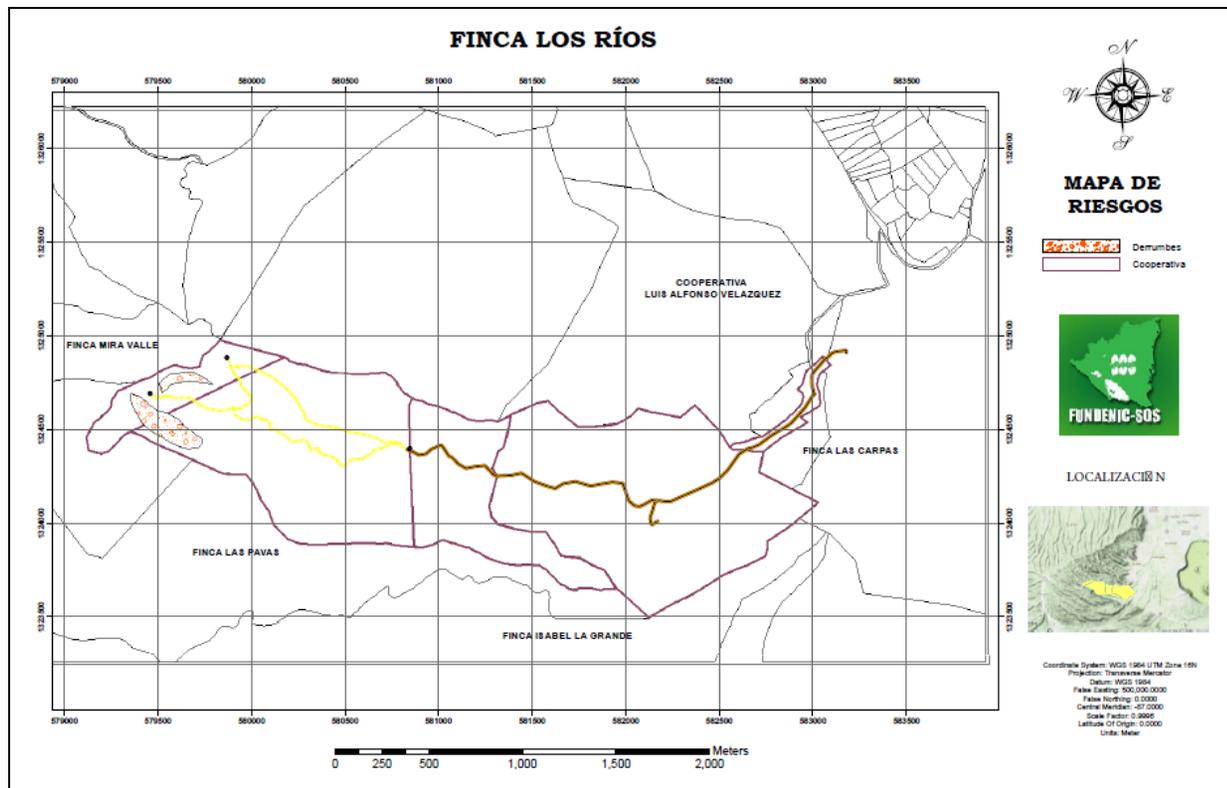
Mapa 5: Zonas de derrumbes en la finca

De acuerdo al Mapa 5 existen dos áreas críticas que presentan derrumbes en los farallones en donde nacen los saltos de agua, las cuales están ubicados al Oeste de la finca (Figura 9).

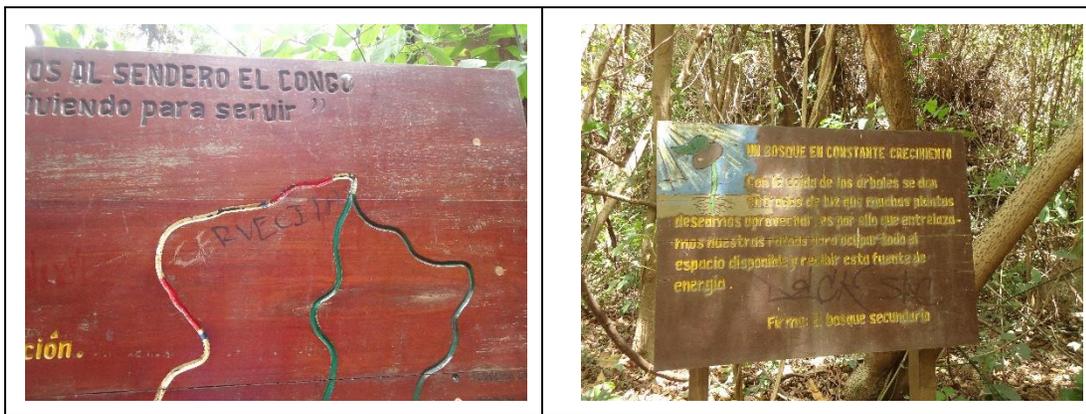
Figura 10: Vandalismo de los visitantes

No se reporta el corte de árboles y leña en la finca por parte de extraños, debido a dos motivos principales, cada parcelero tiene su área en donde extrae leña y porque no hay poblaciones aledañas. Anteriormente las incursiones eran para cazar la fauna silvestre para autoconsumo y capturar los chocoyos para su comercialización. No obstante actualmente se observa que dentro del área del refugio se cometen actos vandálicos por los visitantes (Figura 10).

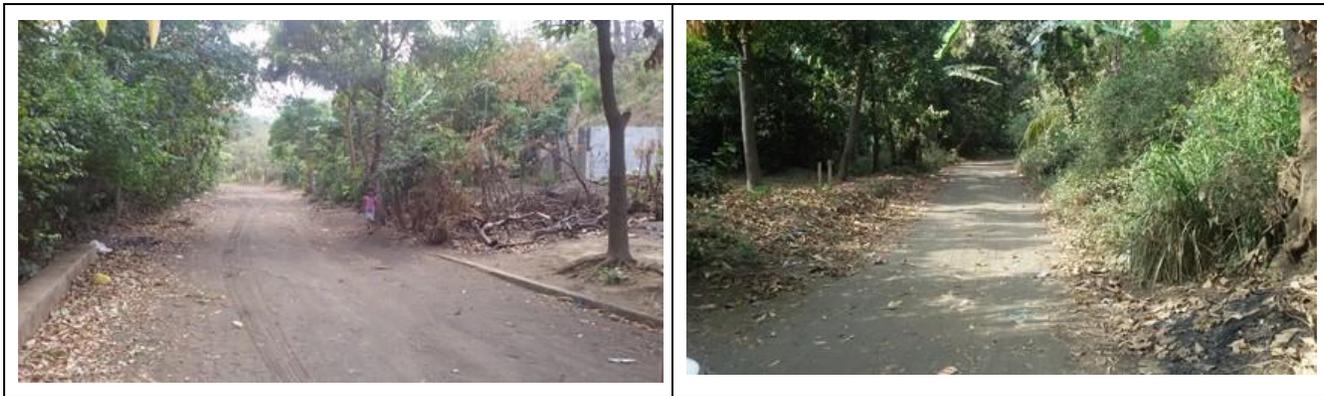
El manejo de los residuos líquidos se hace mediante el uso de letrinas en el caserío y a través de un sumidero en el área del refugio. El manejo de los residuos sólidos se realiza enterrando y quemándolos, no hay reciclaje. En el camino de acceso al refugio se pueden observar residuos sólidos dispersos, lo cual hace perder calidad al paisaje y ahuyenta a los visitantes extranjeros y nacionales (Figura 10).

Figura 11: Residuos sólidos dispersos en camino de acceso

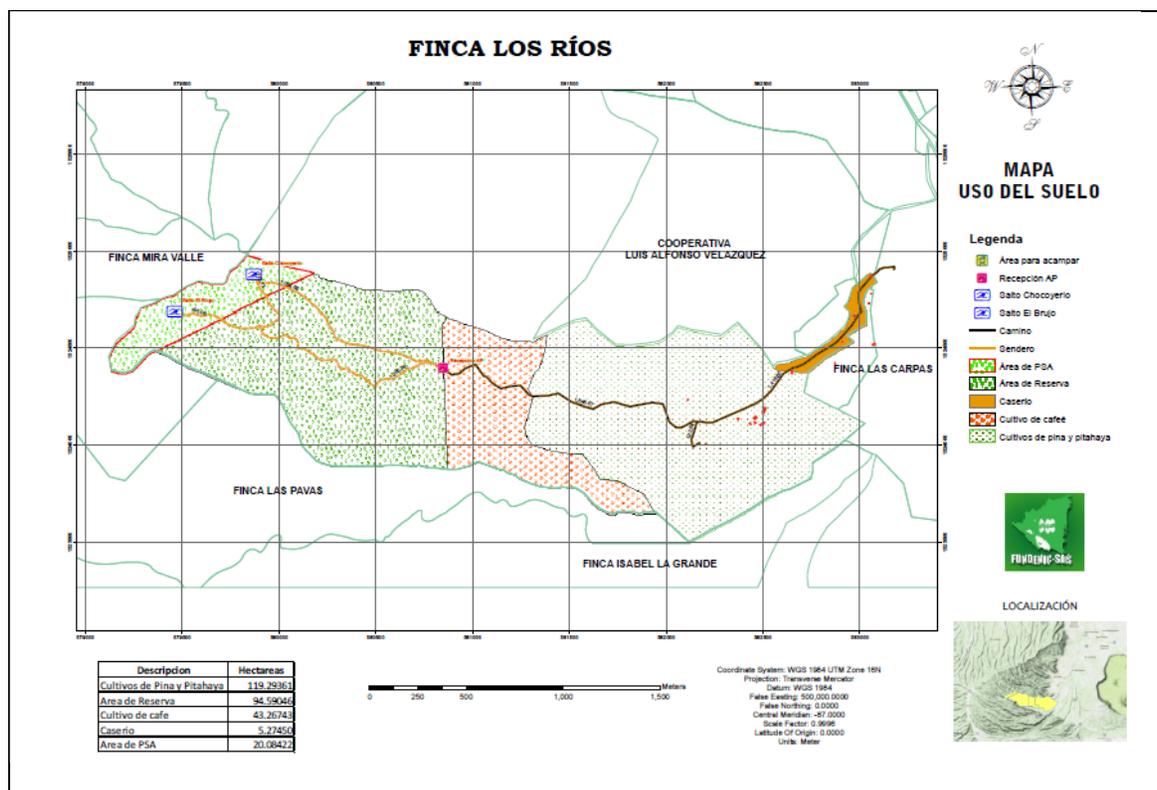
Mapa 6: Mapa de zonificación de la finca Los Ríos

Zona	Área (ha)	%
Recarga hídrica	20.08	7.10
Conservación bosque natural	94.59	33.48
Desarrollo agroforestal	43.27	15.32
Agricultura y conservación de suelo y agua	124.56	44.10
Total	282.5	100

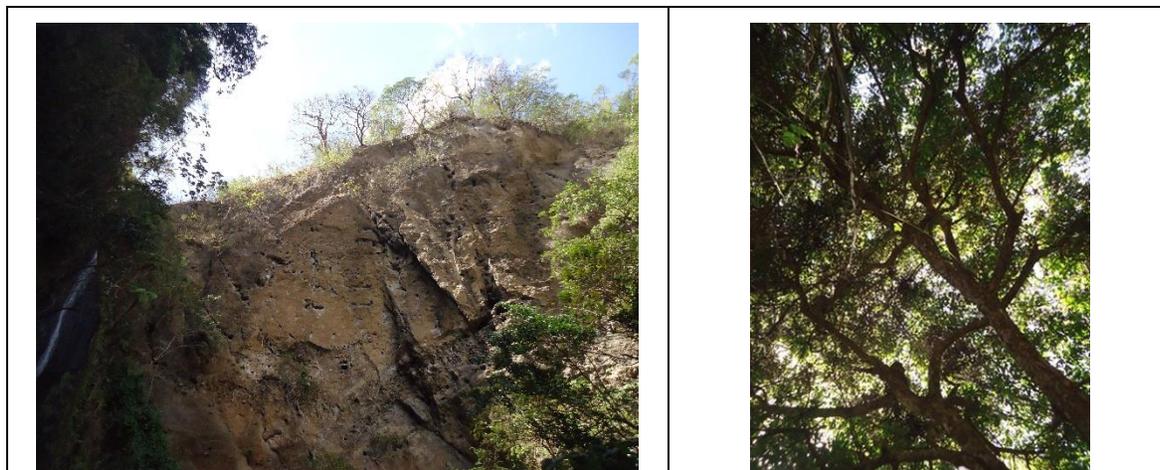
Está ubicada a partir de los farallones las áreas del bosque natural, formando una faja longitudinal de aproximadamente de 1,200 m de largo y 200 m de ancho aproximadamente (Figura 10).

Figura 12: Zona de recarga hídrica

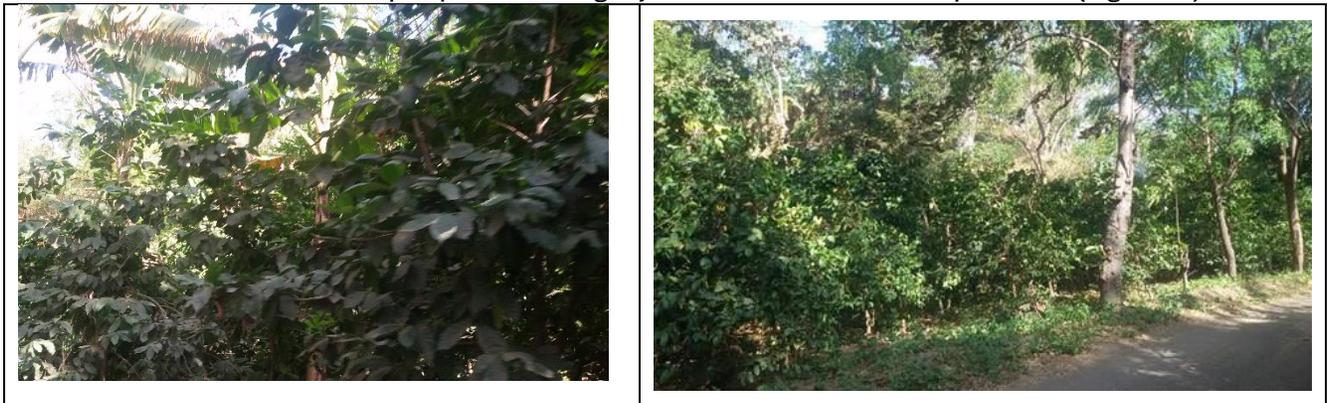
Figura 14: Cultivo de café con sombra

- ⌘ Utilizar especies de uso múltiple y maderable mediante la protección de la regeneración natural como estrato de sombra para el cultivo del café.
- ⌘ Implementar cultivos de coberturas vivas en las calles para mantener la humedad y evitar la erosión del suelo y controlar la maleza.
- ⌘ Mejorar la infiltración mediante la construcción de obras de protección del agua.
- ⌘ Controlar la erosión hídrica de los caminos y quebradas con obras de conservación del suelo.
- ⌘ Determinar y proteger los hábitats de reproducción, alimentación y refugio de la fauna en general.
- ⌘ Se prohíbe

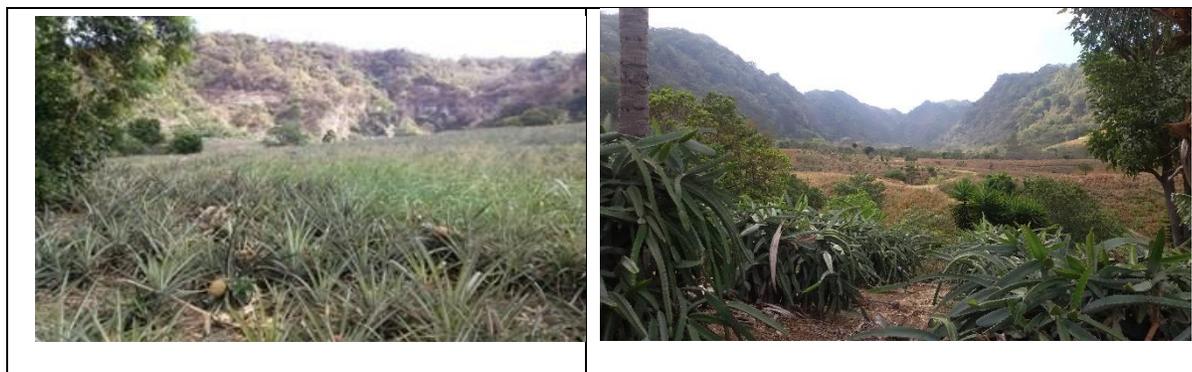
Figura 15: Áreas de cultivos semiperennes
