PLAN DE MANEJO DE LA FINCA LAS DELICIAS

**PROGRAMA COMPENSACIÓN DE LA HUELLA
HÍDRICA DE COMPAÑÍA CERVECERA DE
NICARAGUA**

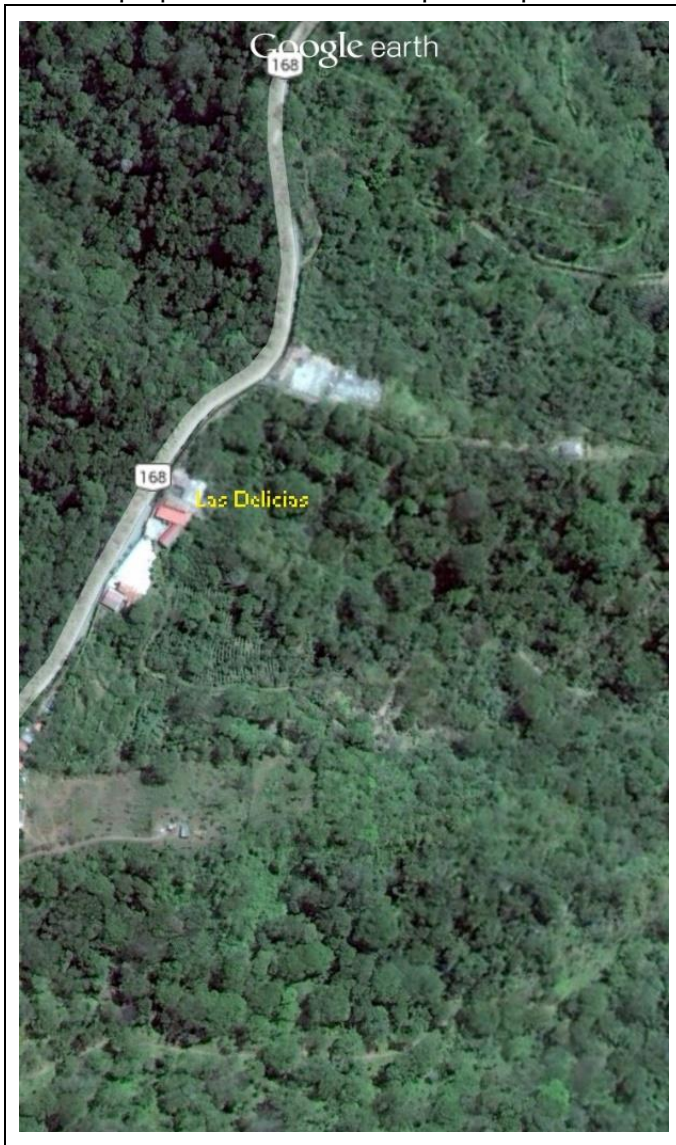
Figura 4: Relieve de la finca Las Delicias

La finca La Delicias se encuentra ubicada en el accidente geográfico conocido como Sierras de Managua, que se distribuye por encima de los 400 msnm y que presenta una topografía que varía de fuertemente ondulada a muy escarpada con pendientes de 30 a 75 % y más, con la presencia de abundantes y profundas cañadas en la mayor parte de la unidad. Su basamento geológico lo constituyen una variedad de materiales piroclásticos del grupo geológico Las Sierras del período plio-pleistocénico. En la cima de algunas de estas unidades se localizan pequeñas mesetas de superficie plana a inclinada (Figura 4).

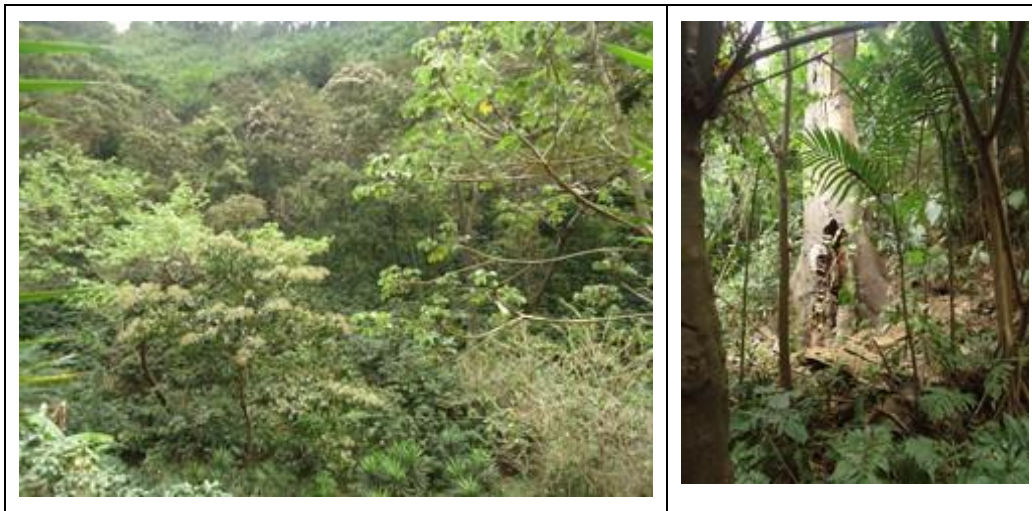
Figura 7: Áreas de cultivo de café y boscosas de la finca en áreas en pendiente

La clase VII capacidad del suelo de la finca tiene severas limitaciones que permiten únicamente cultivos de hábitat boscoso como es el café con sombra y aprovechamiento forestal selectivo (Figura7).

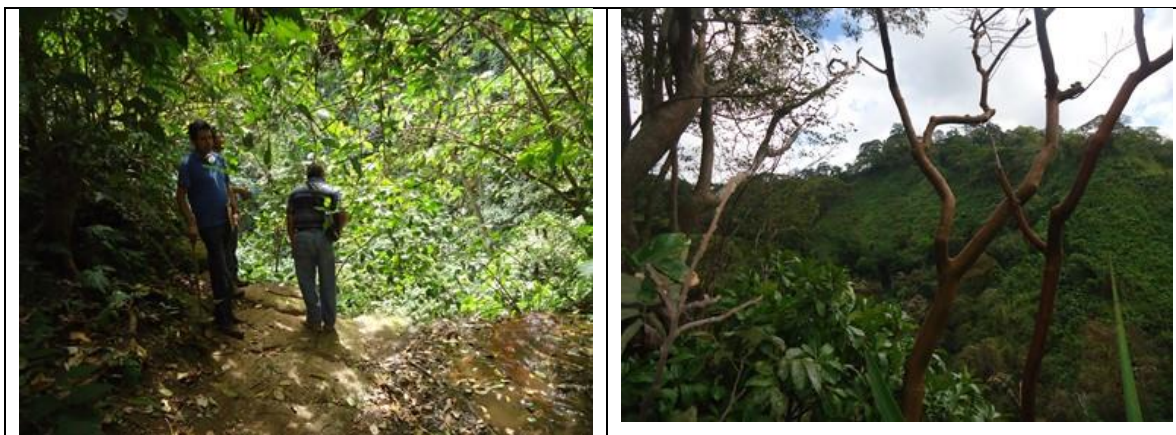
Figura 8: Cobertura boscosa de la finca Las Delicias

En la finca Las Delicias la vegetación existente consiste en áreas remanente de bosque primario y el bosque secundario que abarca 35 ha. El bosque secundario joven se encuentra principalmente asociado al cultivo del café y en cuatro parches distribuidos en la parte media de la finca. El remanente de bosque primario y secundario se encuentra en la parte más baja de la finca (Figura 8).

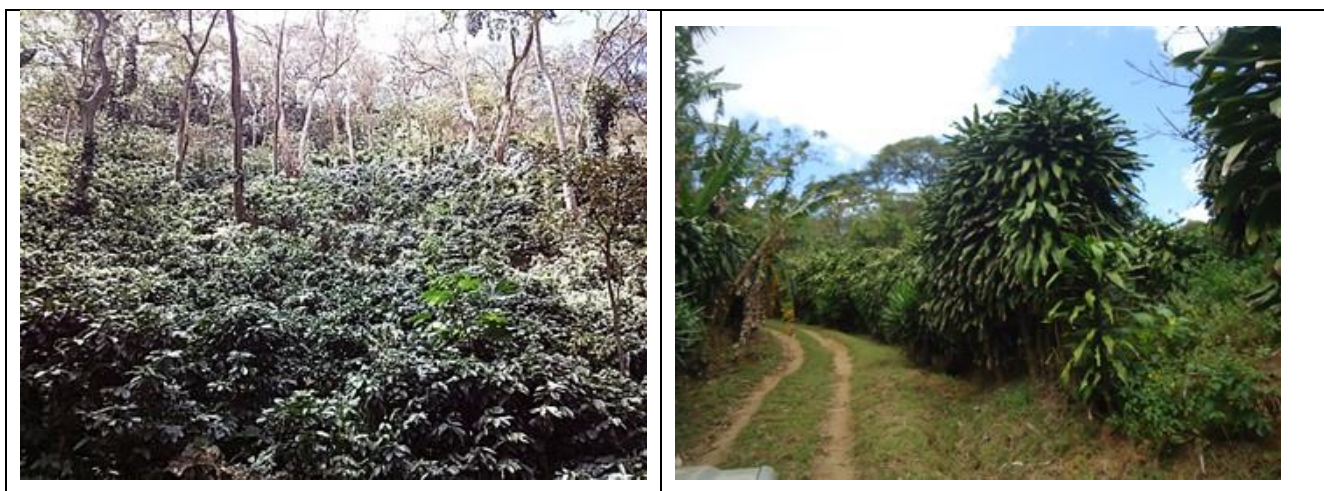
Figura 9: Cultivo de café con sombra y cercas vivas

Para la conservación del suelo se hace mediante cercas vivas con una longitud 3 km (espadillo, madero negro, acetuno, jifocua, copel) 14,000 m de barreras vivas, 15,000 m de cortinas rompevientos (espadillo, sereno y dracaena), 3,000 m de diques y 64 cubetas de infiltración de diferentes tamaños. El manejo que se hace es la reposición de postes vivos y la poda para mantener la altura a dos metros (Figura 9)

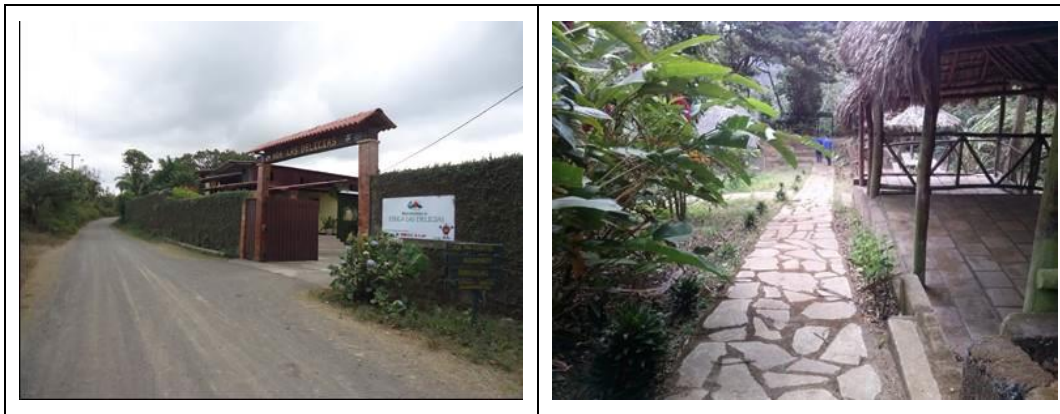
Figura 10: Instalaciones de Las Delicias

La finca posee las siguientes instalaciones: la casa hacienda, las oficinas, la bodega, el campamento y el hospedaje. Esta posee servicio de agua potable de ENACAL y de energía eléctrica de DISSUR. Para la comunicación telefónica es mediante teléfono móvil y convencional (Figura 10). Las herramientas que disponen son palas, bombas de mochila, cobas, palines, podadoras de media luna con una vara, motosierras, barriles y carretillas. Para acceder hasta la finca dispone de una camioneta.

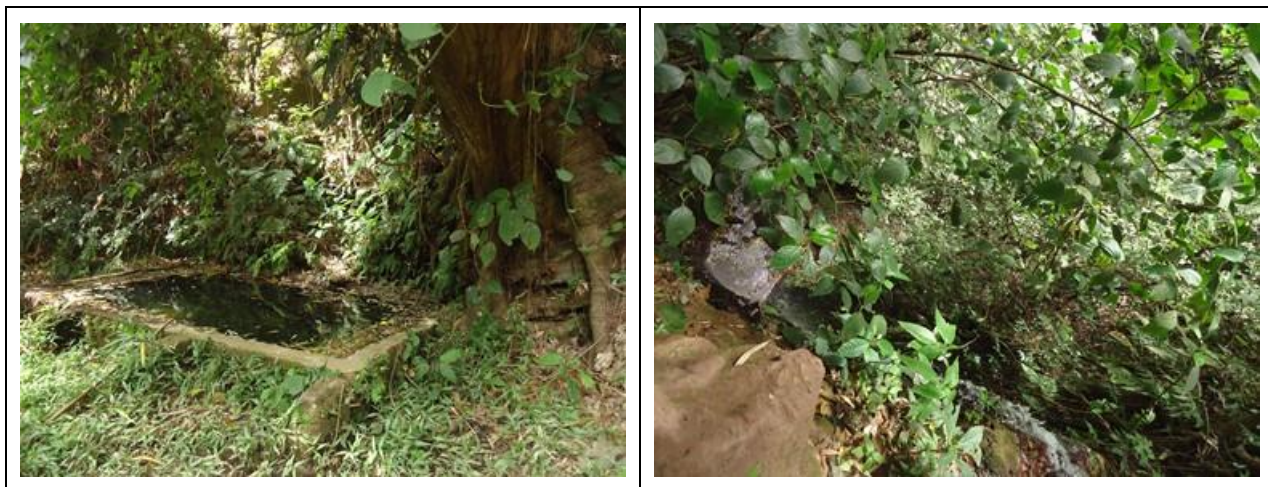
Figura 13: Fuentes de agua en la finca Las Delicias

En la finca existen dos fuentes de agua permanente. Una que brota de la roca y está ubicada en el área contigua al cafetal, en donde fueron construidas unas instalaciones, una pila para recoger el agua y lavaderos. La otra es una quebrada que proviene de la finca Las Nubes, que atraviesa la finca y termina en una cascada de regular altura propiamente en el límite con la finca Las Adelas (Figura 13).

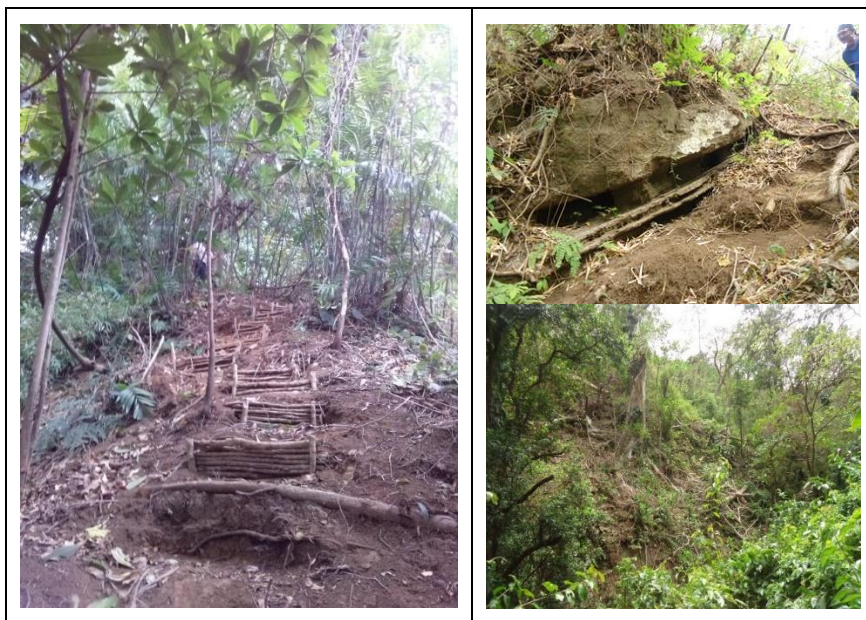
Figura 15: Áreas inestables en la finca

Los criterios de campo para identificar los deslizamientos observados durante el recorrido son afloramientos rocosos, áreas con ausencia de cubierta vegetal, así como presencia de árboles sobre las zonas rocosas (Figura 14).

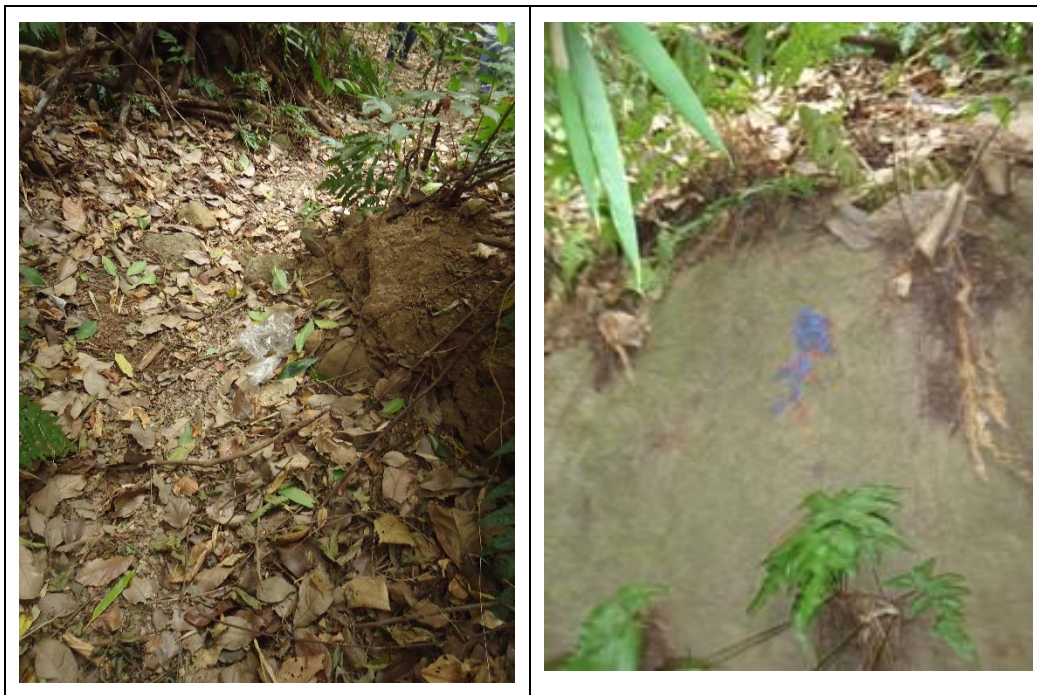
Figura 16: Falta de educación y sensibilidad ambiental

Existen incursiones ilegales de personas que entran a la finca en la época de verano, con el objetivo de bañarse en las fuentes de agua. Pero también se observa que los visitantes tiran sus residuos sólidos en el suelo o rayan las piedras (Figura 16).

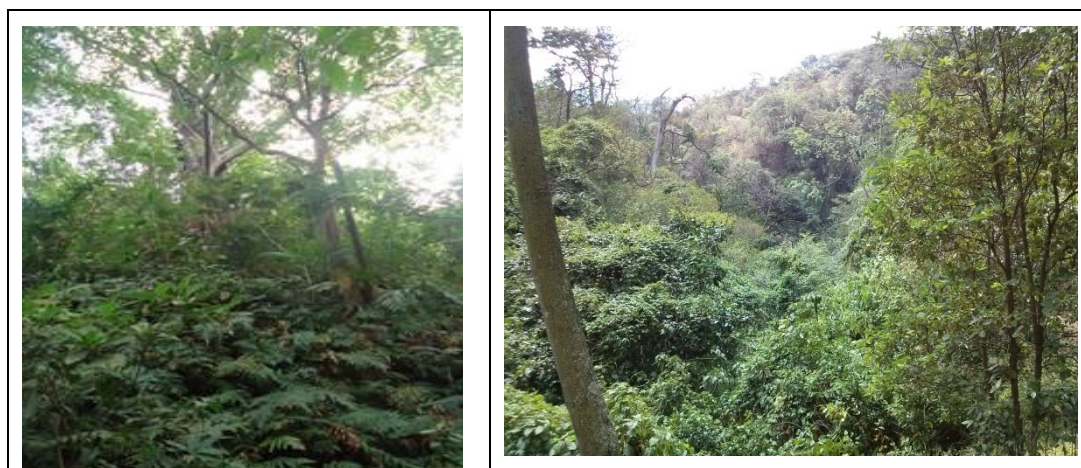
Figura 17: Características del bosque de protección

Esta zona comprende la parte central de la cañada y a la mano derecha del sendero ruta del café (Figura 16).

Se extiende a partir de las instalaciones hasta las áreas con bosque (Figura 17).
