COMPAÑÍA CERVECERA
DE NICARAGUA S.A.

PLAN DE MANEJO DE LA FINCA SAN PABLO

PROGRAMA COMPENSACIÓN DE LA HUELLA
HÍDRICA DE COMPAÑÍA CERVECERA DE NICARAGUA

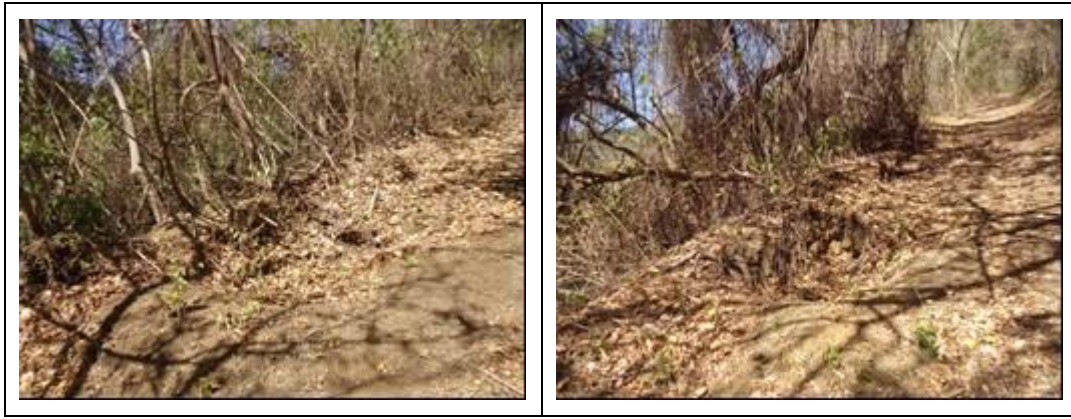
Figura 5: Cubetas de infiltración

Sobre el sendero El Pochote se han construido cubetas de infiltración de agua y sus desagües, para contrarrestar las fuertes corrientes que se forman debido a la deforestación en la zona alta de Las Sierras, que provocan sedimentación y erosión en las zonas bajas (Figura 5).

Entre las prácticas de manejo aplicadas son la protección del suelo mediante la construcción de cubetas a lo largo de los senderos y se ha organizado brigadas contra incendio.

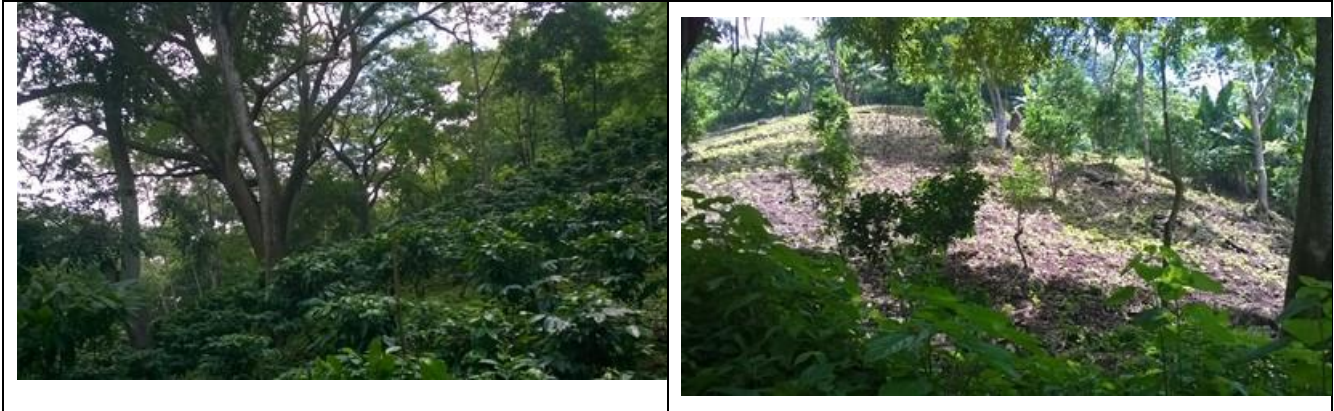
Figura 7: Cultivo de café con sombre y cítricos

El área más plana de la reserva que cubre aproximadamente 8 ha está dedicada al cultivo de limón (1.4 ha), plátanos y pitahaya (0.7 ha), los cuales se combinan con frijoles (0.35 ha), flor de Jamaica (0.35 ha) u otros cultivos anuales. En esa área también se encuentra la infraestructura que abarca unas 2 ha.

Las prácticas culturales para la pitahaya son poda, limpieza, aplicación de fertilizante foliar y al suelo, la poda de los tutores (helequeme), de dos a tres veces por año. En la Jamaica se realiza limpieza y control de la plaga de zompopos (Figura 7)

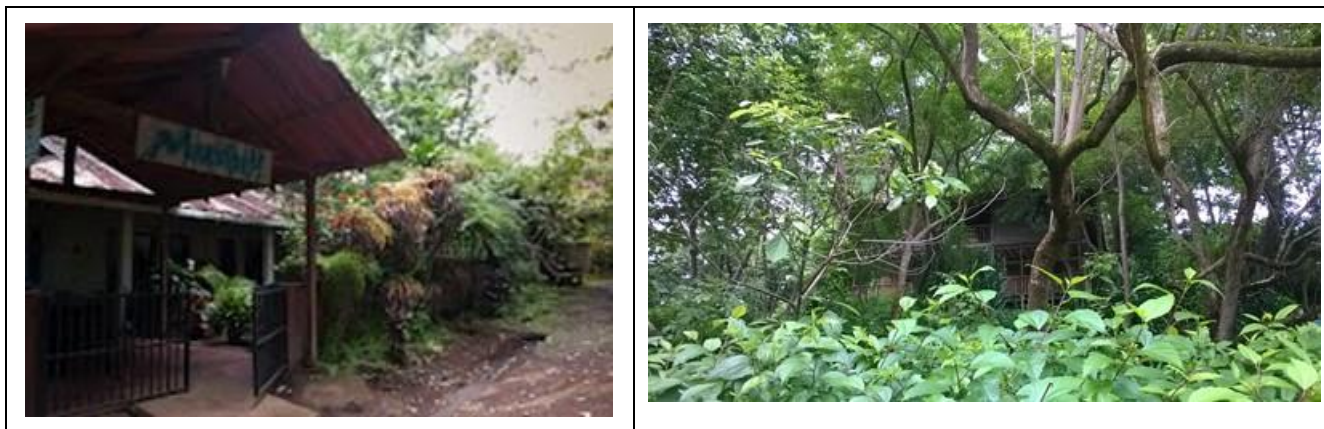
Figura 8: Instalaciones de Montibelli

El agua la obtiene de ENACAL y de energía eléctrica del servicio que brinda DISSUR, para lo cual se construyó una línea de 700m con su transformador. También dispone de un panel solar para suministrar agua caliente de las habitaciones. (Figura 8).

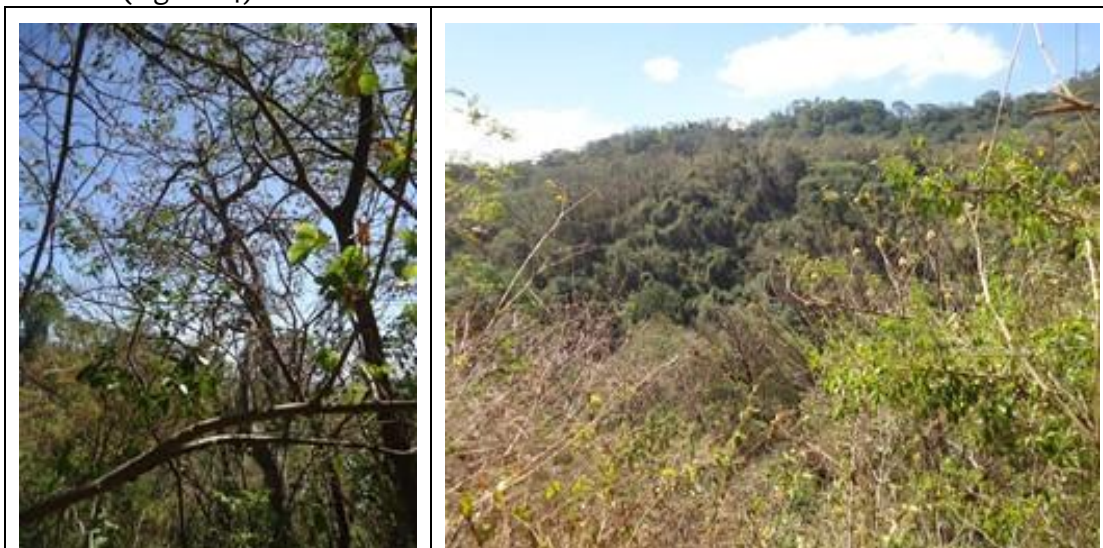
Figura 14: Zona de recarga hídrica

Está ubicada en la parte media de la finca San Pablo en una hondonada, al lado Oeste del sendero que la atraviesa (Figura 14).

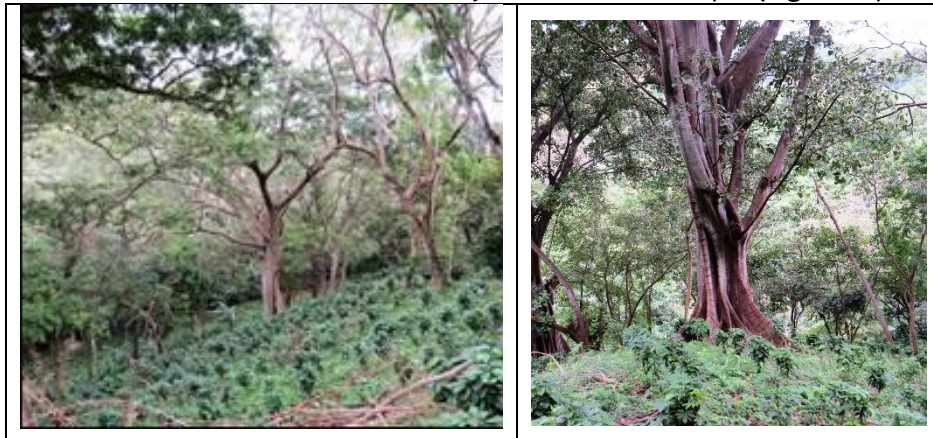
Figura 16: Cultivo de café con sombra

Está localizada entre las instalaciones y las áreas con bosque (Figura 16).

- ⊗ Utilizar especies de uso múltiple y maderable mediante la protección de la regeneración natural como estrato de sombra para el cultivo del café.
- ⊗ Implementar cultivos de coberturas vivas en las calles para mantener la humedad y evitar la erosión del suelo y controlar la maleza.
- ⊗ Mejorar la infiltración mediante la construcción de obras de protección del agua.
- ⊗ Controlar la erosión hídrica de los caminos y quebradas con obras de conservación del suelo.
- ⊗ Determinar y proteger los hábitats de reproducción, alimentación y refugio de la fauna en general.
- ⊗ Se prohíbe
