COMPAÑÍA CERVECERA
DE NICARAGUA S.A.

PLAN DE MANEJO DE LA FINCA LAS NUBES

PROGRAMA COMPENSACIÓN DE LA HUELLA HÍDRICA
DE COMPAÑÍA CERVECERA DE NICARAGUA

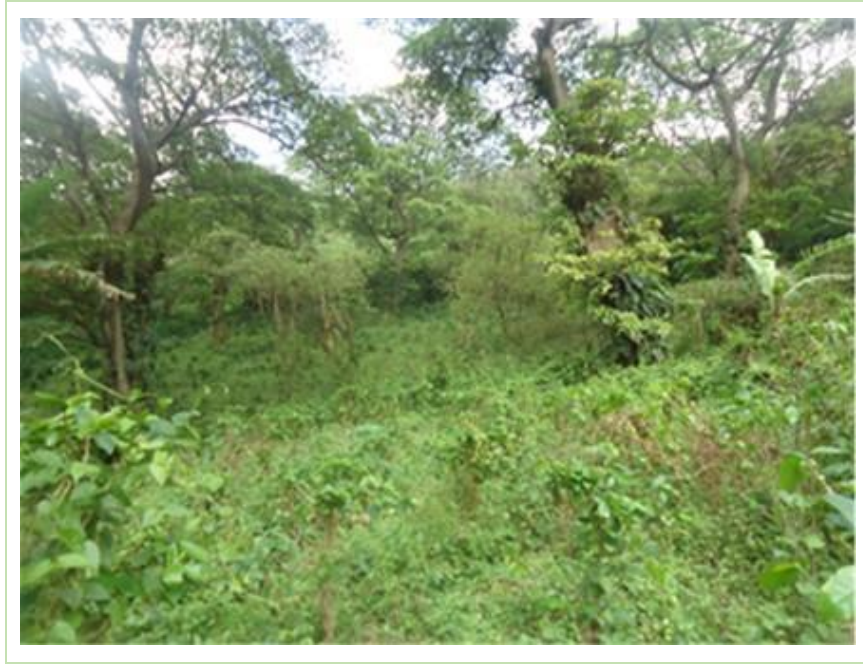
Figura 3: Asocio de café y árboles de sombra

El cultivo principal es perenne, es café asociado con árboles de sombra ocupa un área de 13 ha (22%). Las variedades de café que se están utilizando son Caturra y Borbón. Las especies más frecuentes de los árboles son higuera (*Ficus isophlebia*), chilamate (*Ficus tonduzii*), copel (*Clusia rosea*), helequeme (*Erythrina spp*), guaba (*Inga edulis*), níspero (*Manilkara huberi*), guayabón (*Terminalia ablonga*), acetuno (*Simarouba glauca*), roble (*Tabebuia rosea*). Las prácticas de manejo son deshije, carrileo, poda, aplicación de fertilizantes según la frecuencia que sea necesaria (Ver Figura 3).

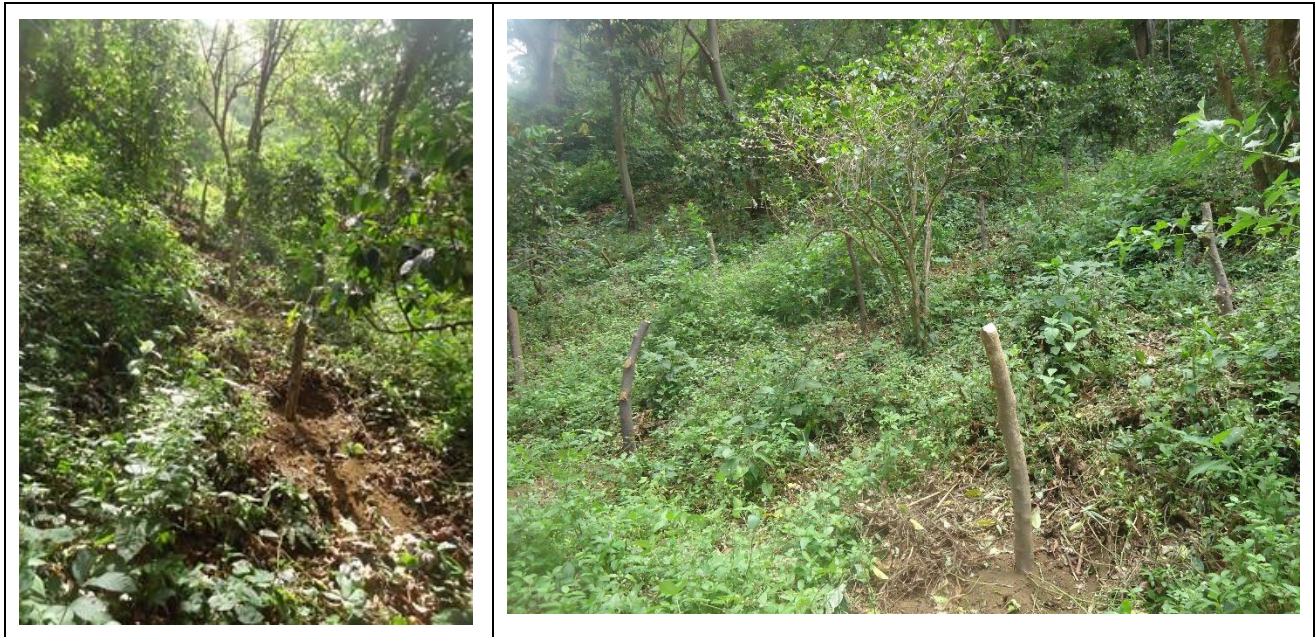
Figura 4: Plantación de enriquecimiento con estacas

Se han plantado alrededor de nueve manzanas con árboles de especies nativas y exóticas, utilizando plantas enteras en bolsa y estacas tales como el madero negro, cedro, tempisque, acacia amarilla y acetuno (Figura 4).

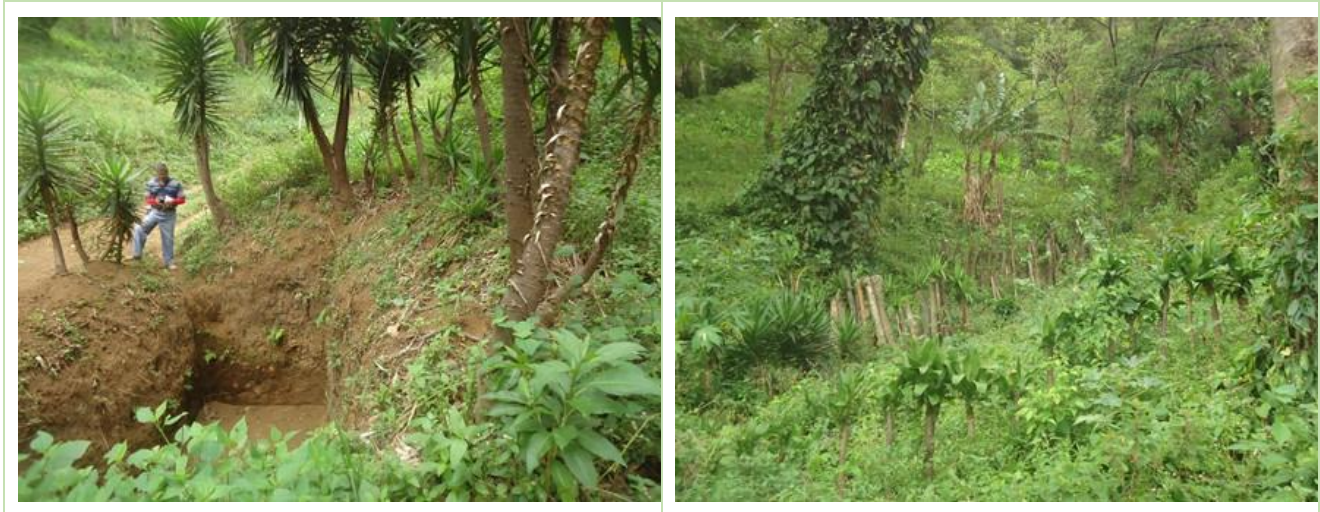
Figura 5: Cubeta de infiltración y cultivos sin obras de conservación de suelos

Con el apoyo del proyecto de AMUSCLAN, se han construido más de 60 obras de conservación de suelo (cubetas de infiltración de agua y diques), las cuales están distribuidas en las áreas de cultivo del café y en el bosque natural. Los diques se ubicaron en donde se estaban formando o existían cárcavas. En cuanto a las cubas o cubetas, estas fueron situadas en sitios por donde estas accedían al camino formando avenidas, que a su vez lo destruían, dificultando el acceso (Ver Figura 5)

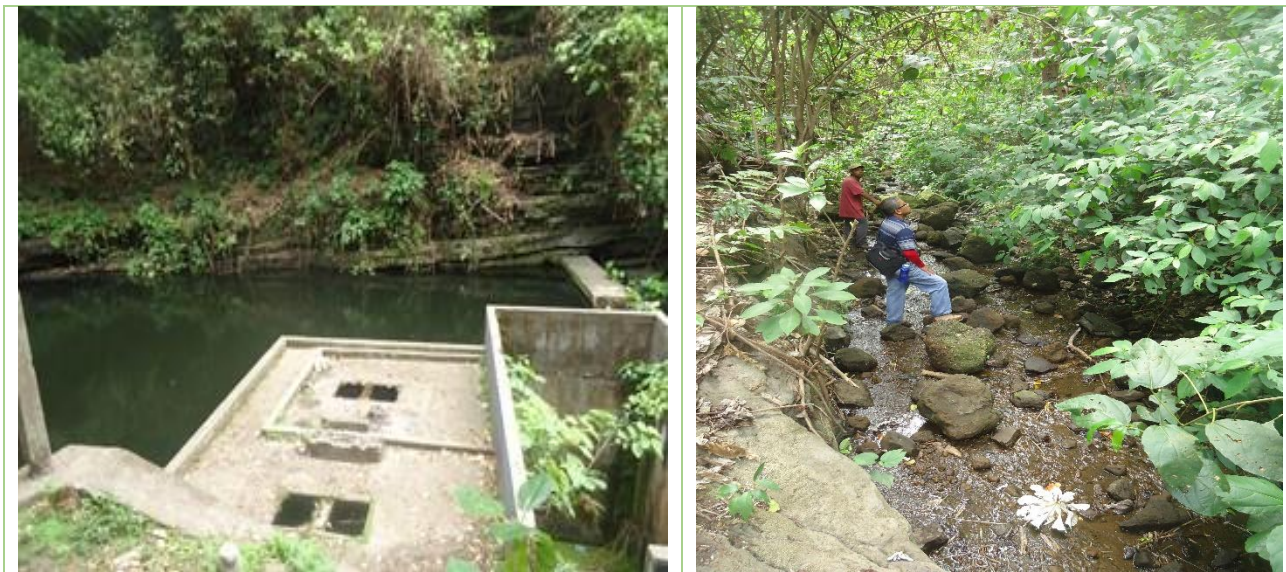
Figura 9: Cauce y presa del río La Nubes

En 1950 un ministro del distrito nacional de Managua construyó la presa que se encuentra en la naciente del río Las Nubes para suministrar agua a las poblaciones que habitaban el sector, para que ya no la tuvieran que acarrear. Para bombear el agua se introdujo también la energía eléctrica. Durante la administración del presidente Alemán, se dejó de utilizar la presa y actualmente es bombeada desde Ticuantepe. Sin embargo la población está desabastecida la mayor parte del tiempo. Según estudios la capacidad de la fuente de la presa Las Nubes puede proporcionar agua al municipio de El Crucero en un 30% en relación a la población actual, cuya capacidad es de 250 gl por minuto (Figura 9).

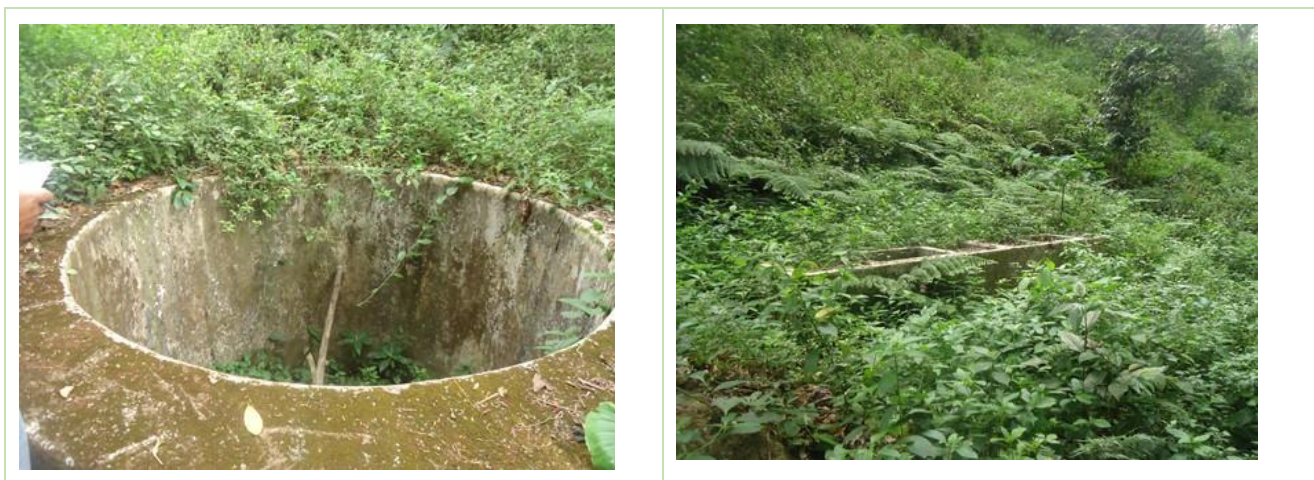
Figura 11: Antiguas instalaciones de la finca

También la finca posee restos de las antiguas instalaciones tales como un pozo y lavaderos. Se tiene en proyecto la reactivación del pozo (Figura 11).

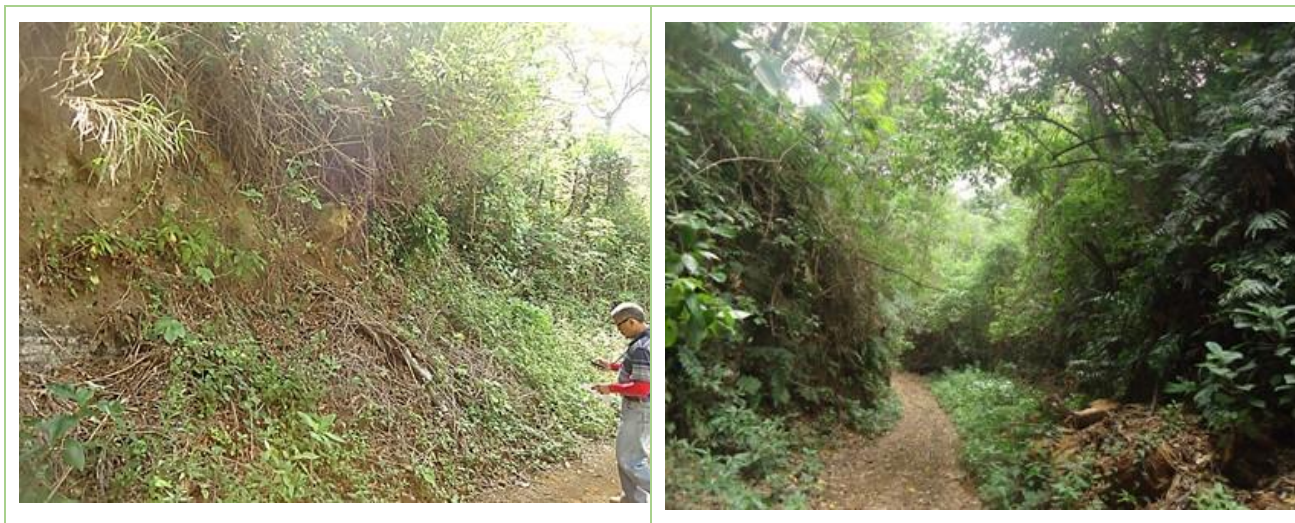
Figura 12: Zonas de derrumbes en la finca

Existen áreas que presentan pequeños derrumbes en los taludes junto al camino, los cuales no representan peligro. (Ver Figura 12).

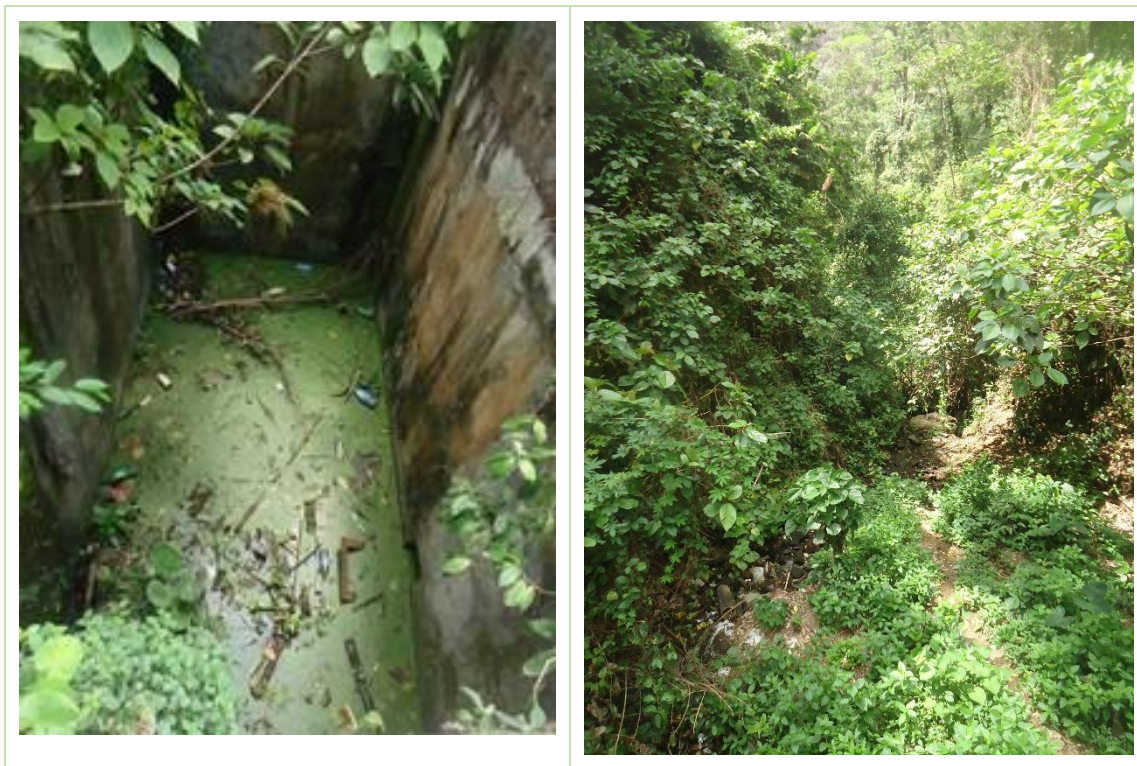
Figura 13. : Desechos sólidos contaminando las aguas del río Las Nubes

Para el manejo de los residuos líquidos en la finca se usa tanque séptico. Las casas próximas a la finca la mayoría tienen letrinas. Los residuos sólidos se entierran. En el camino de acceso a la finca se pueden observar residuos sólidos dispersos. Esto se debe a que el camión de aseo no pasa recogiendo y los vecinos tiran sus desechos en la finca, principalmente en el sector del portón de acceso y junto al cerco al lado del camino. (Ver Figura 13).

Estos desechos son arrastrados por las aguas pluviales y llegan hasta la presa, pasando luego al cauce del río.

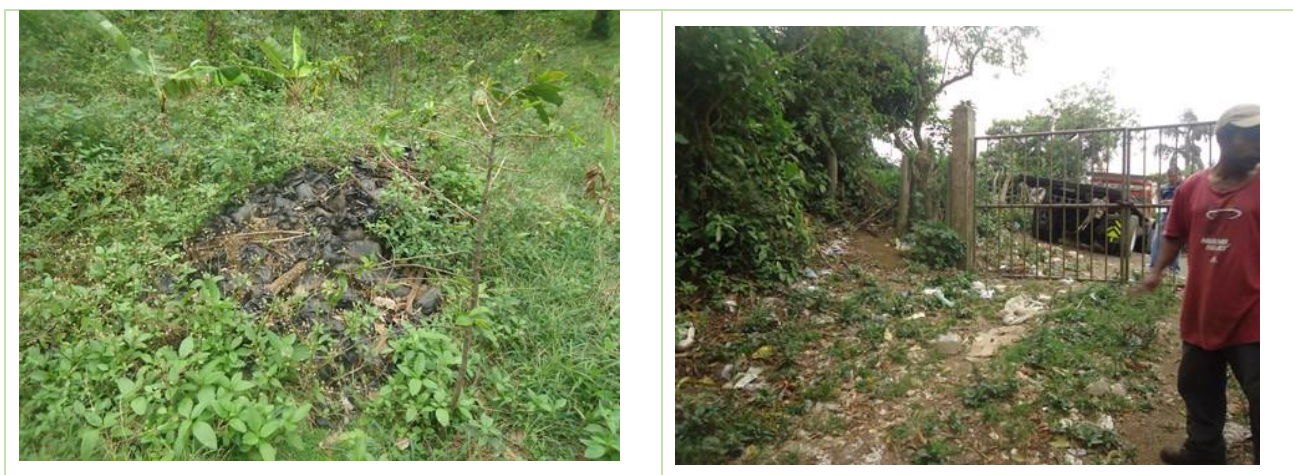
Figura 14: Residuos sólidos dispersos en camino de acceso

Se observó durante el recorrido bolsas de plástico negro, generadas de las plantas que entregó AMUSCLÁN para reforestar (Ver Figura 14).

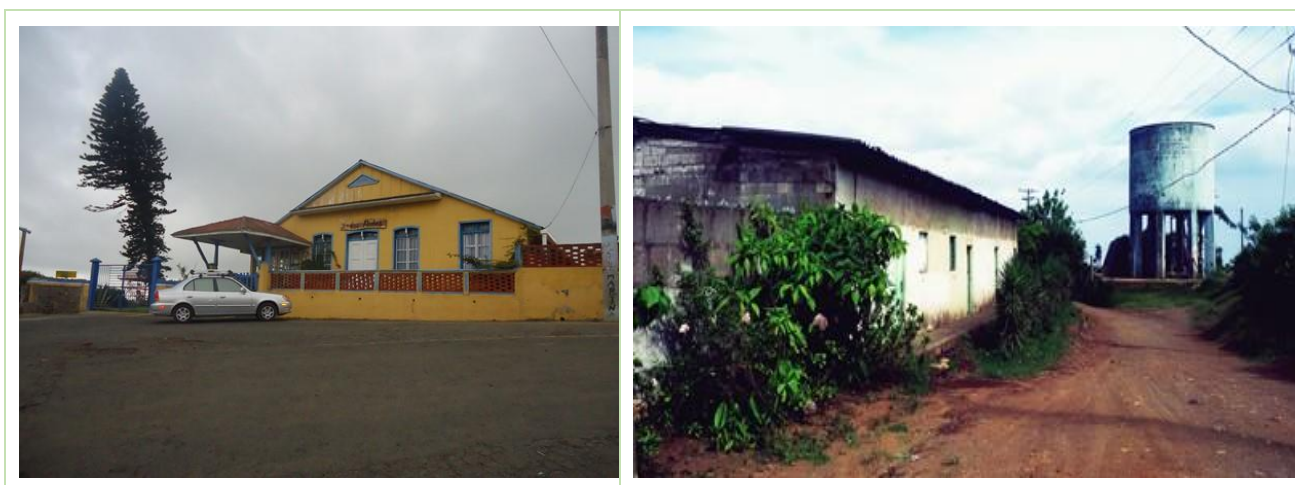
Figura 15: Principales instalaciones de la finca

Las principales instalaciones que posee la finca son la casa hacienda y la casa de alojamiento de los trabajadores. De acuerdo a la señora Carlota Solórzano Belli, en la casa hacienda de la finca Las Nubes se firmó el Pacto de los Generales, llevado a cabo entre Emiliano Chamorro y Anastasio Somoza, el día 3 de abril de 1950 (*Figura 15*).

Existen efectos de los gases sobre las instalaciones de la finca. El techo y bajantes están corroídos por los gases que emana el volcán. También afecta las vías respiratorias de los habitantes de la casa. Tiene un comportamiento cíclico. En los árboles y el cultivo del café los efectos son menores o nulos, por la posición en que se encuentran.

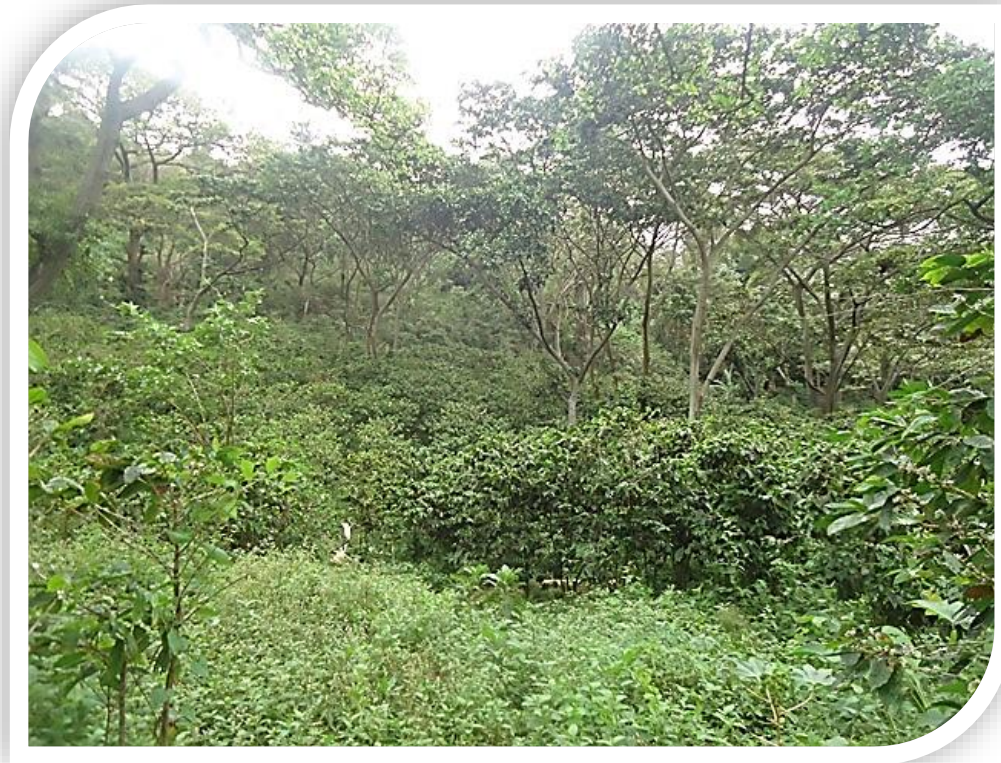
Figura 18: Cultivo de café con sombra

Ocupa la parte media de la finca. En la parte alta se ensancha asemejándose a una mancha. El resto de la zona consiste en una larga faja que se extiende a ambos lados del camino (Figura 18).

- a) Utilizar especies de uso múltiple y maderable mediante la protección de la regeneración natural como estrato de sombra para el cultivo del café.
- b) Implementar cultivos de coberturas vivas en las calles para mantener la humedad y evitar la erosión del suelo y controlar la maleza.
- c) Mejorar la infiltración mediante la construcción de obras de protección del agua (cubetas)
- d) Controlar la erosión hídrica de los caminos y quebradas con obras de conservación del suelo (diques), para disminuir velocidad agua.
- e) Determinar y proteger los hábitats de reproducción, alimentación y refugio de la fauna en general.
- f) Evitar el fuego como herramienta agrícola para la preparación del terreno
- g) Evitar el despale y el establecimiento de nuevas áreas de cultivo sobre las laderas.
