COMPAÑÍA CERVECERA
DE NICARAGUA S.A.

PLAN DE MANEJO DE LA FINCA LA PALESTINA

PROGRAMA COMPENSACIÓN DE LA
HUELLA HÍDRICA DE COMPAÑÍA
CERVECERA DE NICARAGUA

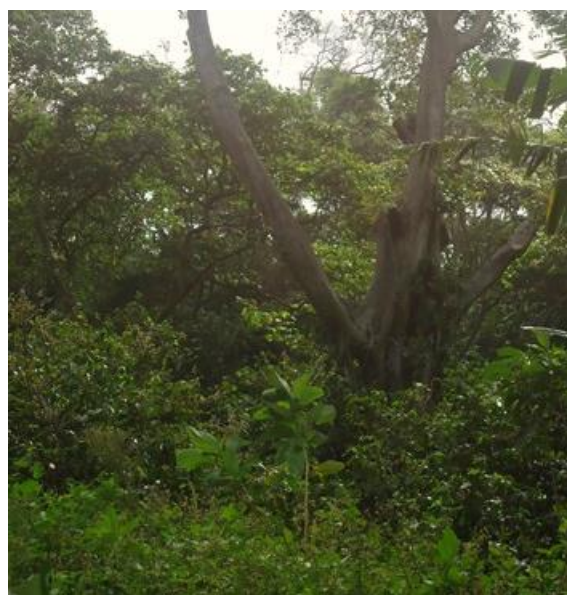
Figura 4: Asocio de café y árboles de sombra

Del área total de la finca 13.20 ha, equivalente a 24.61 % está cultivado de café asociado con árboles de sombra. Las variedades de café que se están utilizando es Borbón, pero se está iniciando la renovación con variedades más resistentes a la roya. Las prácticas de manejo del café son: manejo de la sombra según la frecuencia que sea necesaria, limpieza, fumigación, deshije, poda, aplicación de fertilización foliar, control de plagas y ronda alrededor de la propiedad (Figura 4).

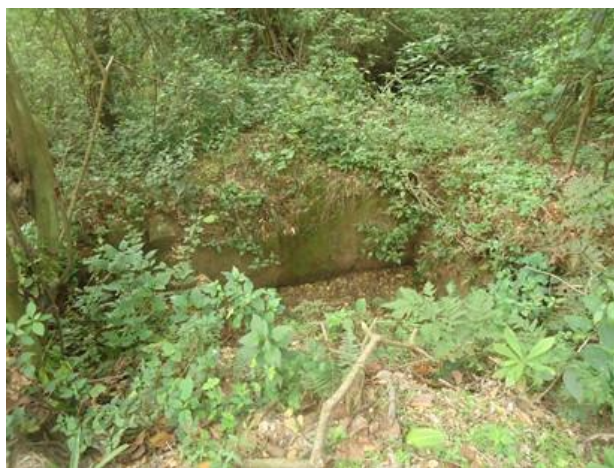
Figura 5: Obras de conservación de suelo

En el área del cultivo café se han construido obras de conservación de suelo, 40 cubetas de 2 x 2 para disminuir la intensidad de la escorrentía (Figura 5).

La erosión del suelo en la finca es moderada a fuerte y para resolver este problema se construyeron cubetas en las áreas en pendientes y para bajar la intensidad del agua. Reconoce que si hay problemas

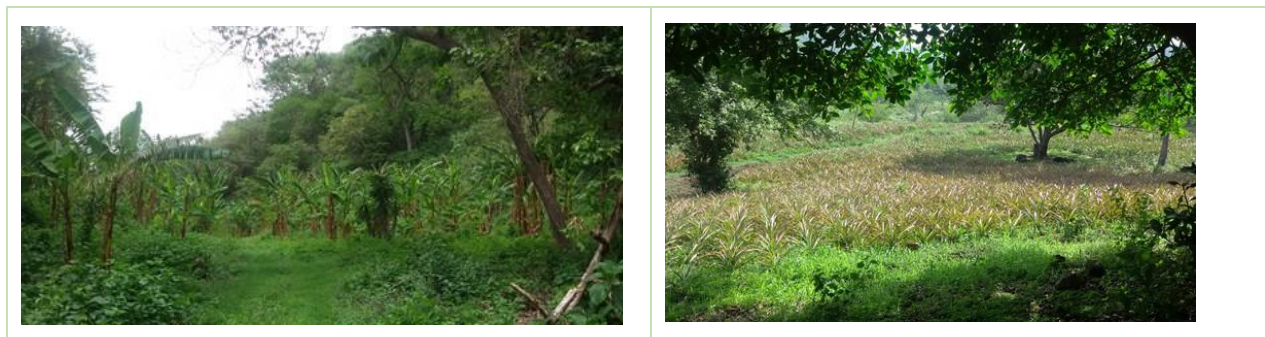
Figura 6: Área de cultivo de plátano y piña

Parte del área de la finca, equivalente 12.55 ha se cultivan con limones (360 árboles), aguacate (15 árboles), guayaba (510 árboles), piña, ayote, frijoles plátano, ayote y pepino (Figura 6).

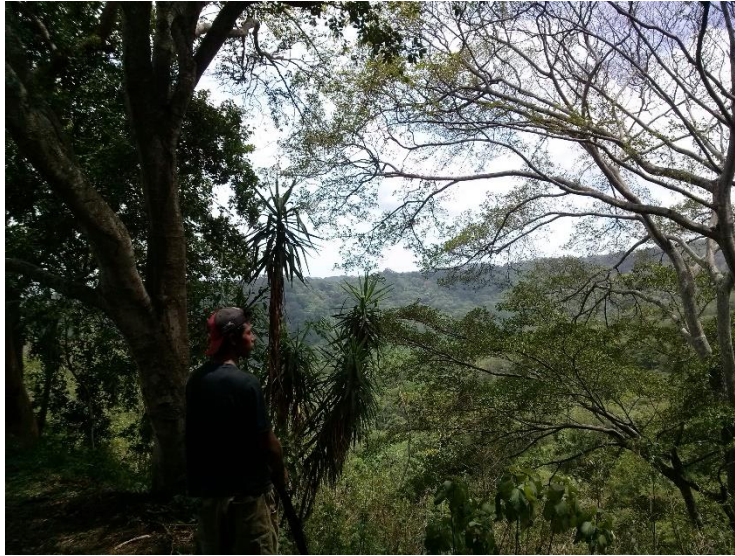
Figura 7: Parte de la regeneración natural de la finca

La mayor parte de la vegetación existente en la finca es de regeneración natural y ocupa el 50.73 ha y por sus características fisonómicas-ecológicas pertenece a un Bosque Tropical Seco. De acuerdo a la

densidad, se clasifica en bosque alto cerrado y bosque alto abierto. No se le aplica ningún manejo, sólo evitar su extracción ilegal (Figura 7).

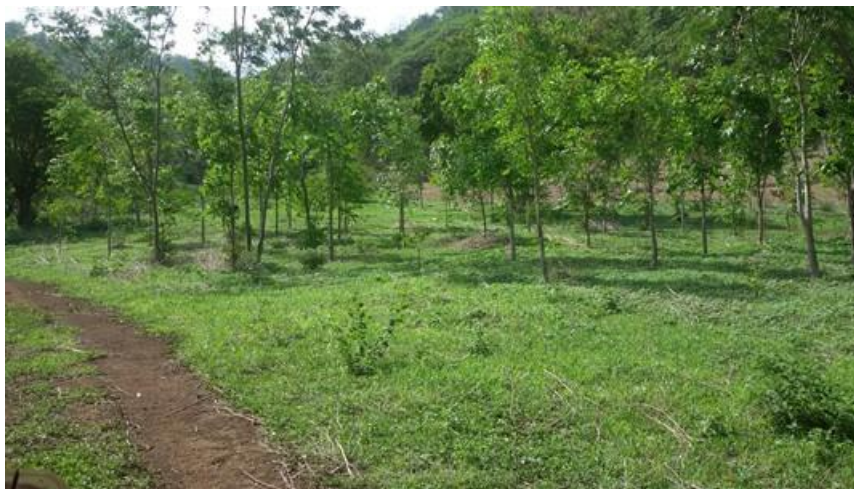
Figura 8: Plantación de árboles maderables

También hay una pequeña plantación con árboles maderables (Figura 8).

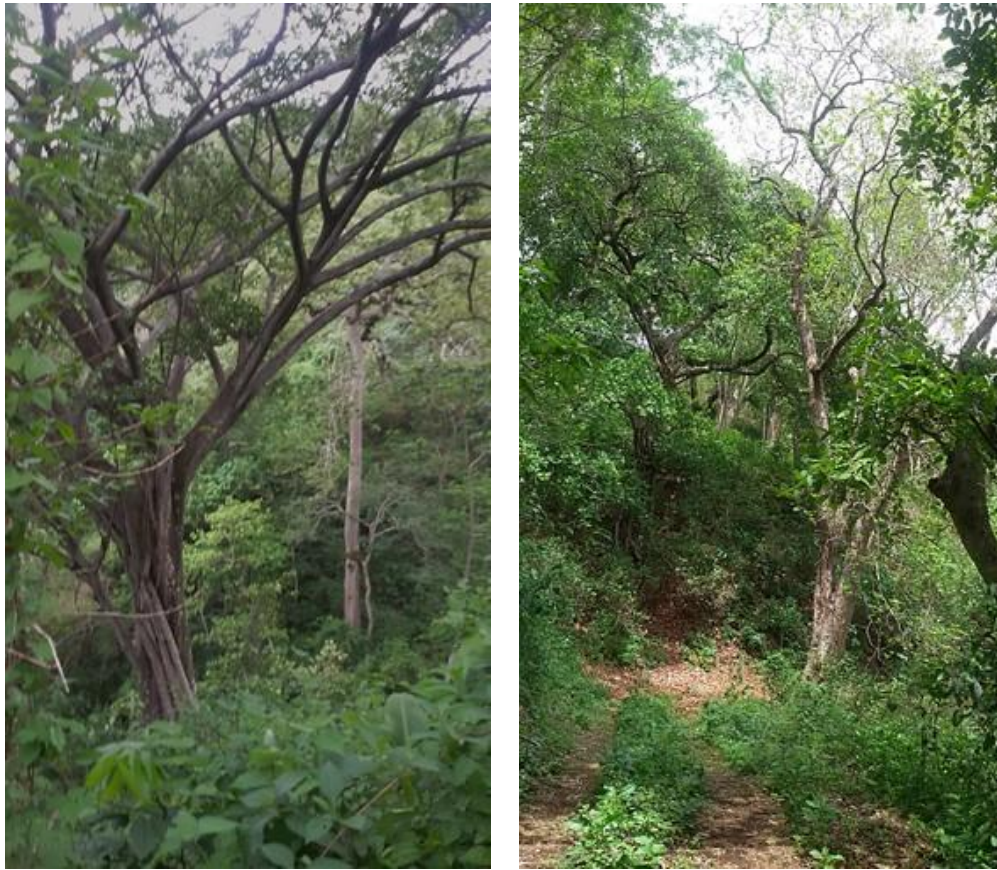
Figura 9: Diversidad de la cobertura boscosa

Los árboles frecuentes del ecosistema presente en la finca son: espino negro (*Pisonia macranthocarpa*), nancite (*Byrsonima crassifolia*), guarumo (*Cecropia peltata*), cortez (*Tabebuia chrysantha*), roble (*Tabebuia rosea*), sardinillo (*Tecoma stans*), guanacaste (*Enterolobium cyclocarpum*), genízaro (*Albizia saman*), gavilán (*Albizia adinocephala*), chilamate (*Ficus isophlebia*), matapalo (*Ficus conitifolia*), higuieron (*Ficus goldmanii*), hule (*Castilla elastica*), ojoche (*Brosimum aliscastrum*) y guachipilín (*Diphysa robinoides*), madero negro (*Gliricidia sepium*), helequeme (*Erythrina fusca*), chaperno (*Lonchocarpus phaseolifolius*) (Figura 8).

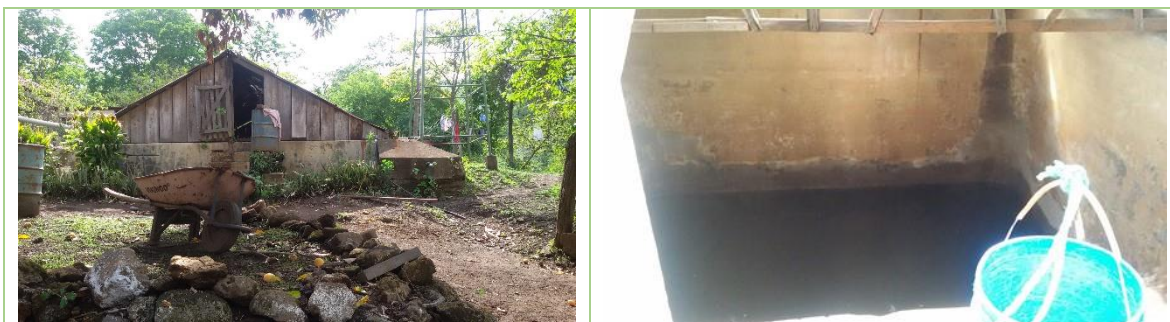
Figura 10: Pila de almacenamiento de agua

En la finca una fuente de agua, sitio en cual también se encuentra una piedra con petroglifo. También existe una gran pila para almacenar agua para las actividades de la finca (Figura 10).

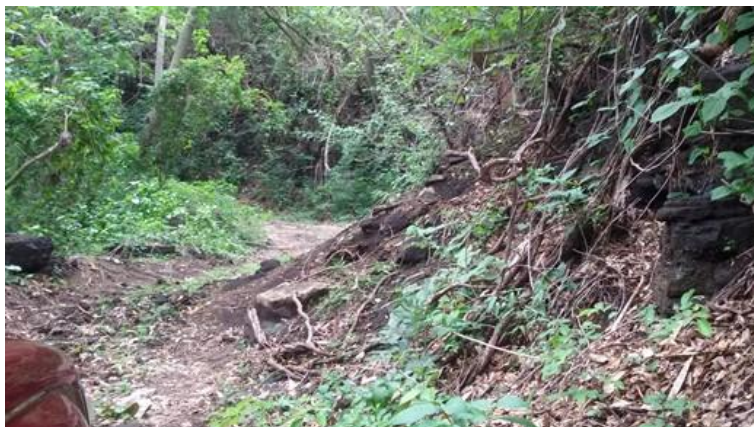
Figura 12: Zonas de derrumbes en la finca

Existen áreas que presentan pequeños derrumbes en los taludes o paredones junto a los caminos los cuales representan peligro de leve a moderado (*Figura 12*).

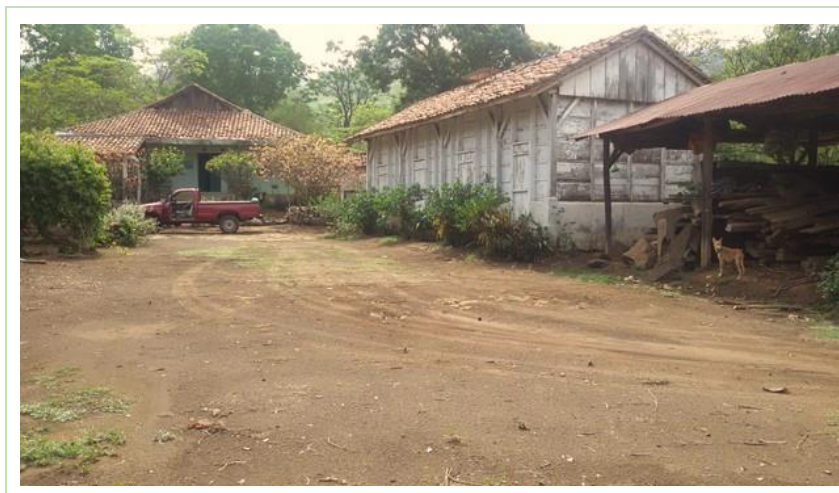
Figura 13: Principales instalaciones de la finca

Las principales instalaciones que posee la finca son la casa hacienda, la bodega, la cocina y el mirador (Figura 13).

Los gases del volcán tienen efectos negativos sobre las instalaciones de la finca, principalmente en los hilos del alambre de púas. El techo y bajantes también son corroídos por los gases. Las copas frondosas de los árboles sirven para disminuir el efecto negativo sobre el cultivo del café.

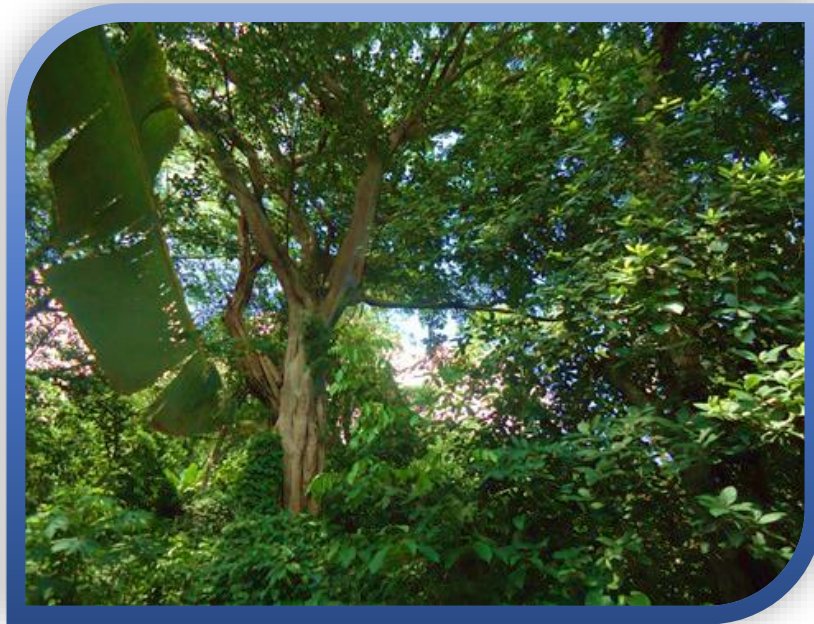
Figura 14: Zona de recarga hídrica

Descripción
Comprende un área de 21,51 ha. Está compuesta por cobertura boscosa de diversos estratos y flora. Constituye el área convenida con la Compañía Cervecera de Nicaragua S.A como parte del “Programa de Agua Neutralidad basado en la compensación de la huella hídrica de la Compañía Cervecera de Nicaragua S.A.” (Figura 14).
Ubicación
Inicia a los 620 msnm y termina en la parte media de la finca a 4970 msnm. Esta cruzada por una trocha un poco sinuosa que va siguiendo el contorno de la ladera, el cual inicia en la casa hacienda y finaliza en la parte alta de la finca.
Objetivo
Proteger la fuente de agua, la flora y la fauna existente, a través del manejo, de investigaciones y estudios que brinden información más precisa y permitan salvaguardar su hábitat y nicho dentro del ecosistema.
Regulaciones especiales para la zona de Recarga Hídrica
<ul style="list-style-type: none">◆ Desarrollar actividades dirigidas a mejorar la protección de los cuerpos de agua existentes en la zona.◆ Implementar mecanismos que promuevan la biodiversidad asociada para mantener el equilibrio ecosistémico.◆ Determinar y proteger los hábitats de reproducción, alimentación y refugio de la fauna.◆ Promover la conexión con las reservas privadas ubicadas en las partes altas de la microcuenca.◆ Controlar la erosión hídrica del camino de acceso con obras de conservación del suelo.◆ Reforestar con especies nativas las áreas en donde se han caído los árboles o facilitar la regeneración natural.

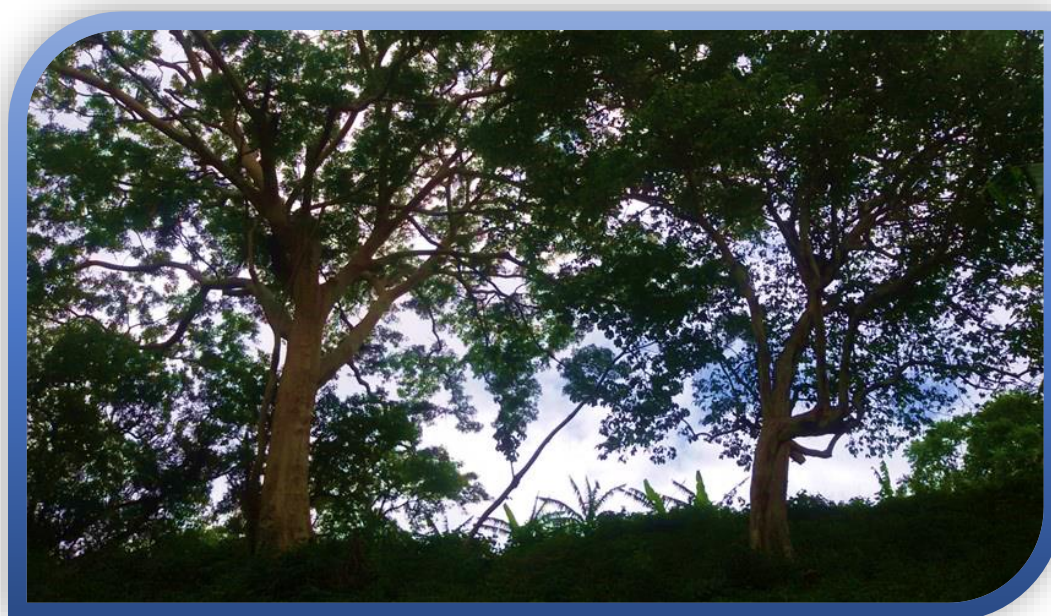
Figura 16: Zona de desarrollo agroforestal y agrícola

- ◆ Mejorar la infiltración mediante la construcción de obras de protección del agua (cubetas)
- ◆ Controlar la erosión hídrica de los caminos y quebradas con obras de conservación del suelo (diques), para disminuir velocidad agua.

- ◆ Evitar el despale y el establecimiento de nuevas áreas de cultivo sobre las laderas.
- ◆ Manejar los residuos sólidos orgánicos e inorgánicos y evitar la formación de basureros espontáneos.
