COMPAÑÍA CERVECERA
DE NICARAGUA S.A.

PLAN DE MANEJO DE LA FINCA

EL POZO NO.1

**PROGRAMA COMPENSACIÓN DE LA HUELLA
HÍDRICA DE COMPAÑÍA CERVECERA DE
NICARAGUA**

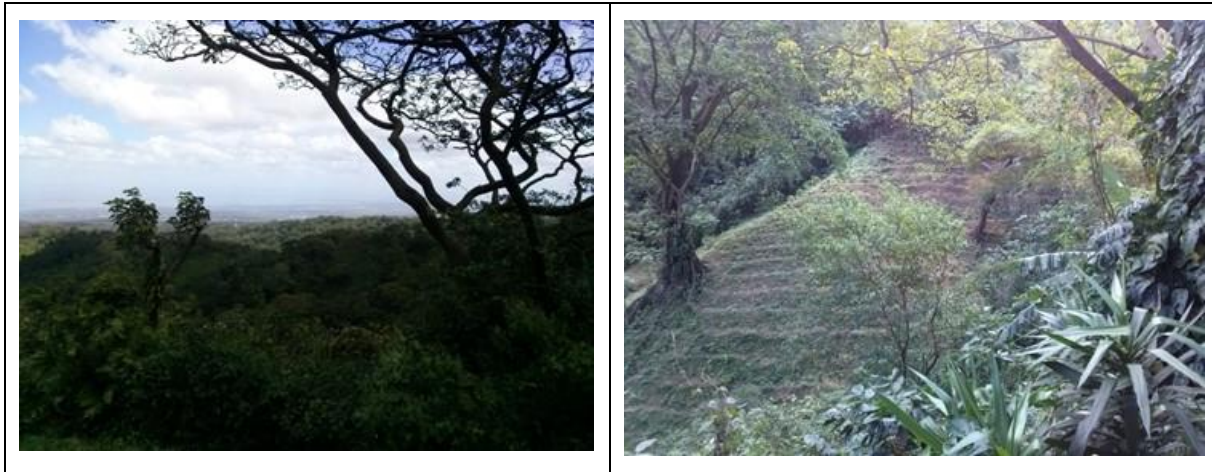
Figura 6: Áreas de cultivo de café y boscosas de la finca en áreas en pendiente

La clase VII capacidad del suelo de la finca tiene severas limitaciones que permiten únicamente cultivos de hábitat boscoso como es el café con sombra y aprovechamiento forestal selectivo (Figura 6).

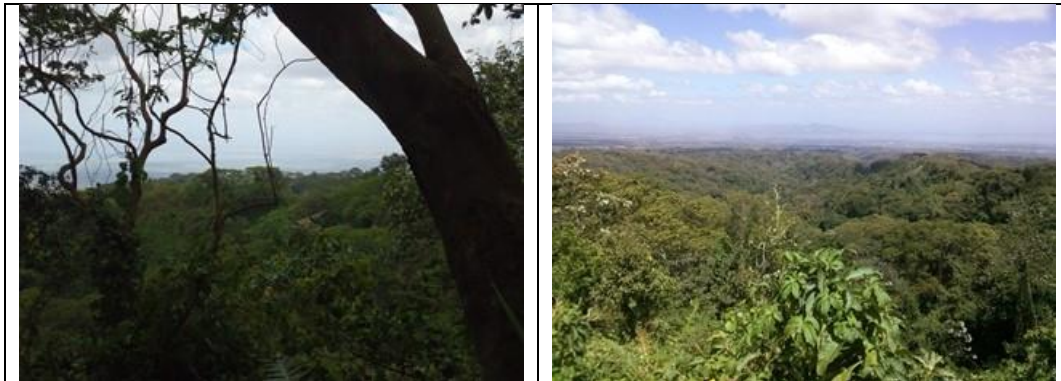
Figura 7: Cobertura boscosa de la finca El Pozo No. 1

En la finca El Pozo No. 1 la vegetación existente consiste en áreas remanente de bosque primario y el bosque secundario que abarca 24.65 ha. Visto desde la parte más alta de la finca se observa homogéneo en la distribución de la copas. No obstante la mayor densidad se presenta sobre las laderas. No se le realiza ninguna práctica de manejo (Figura 7).

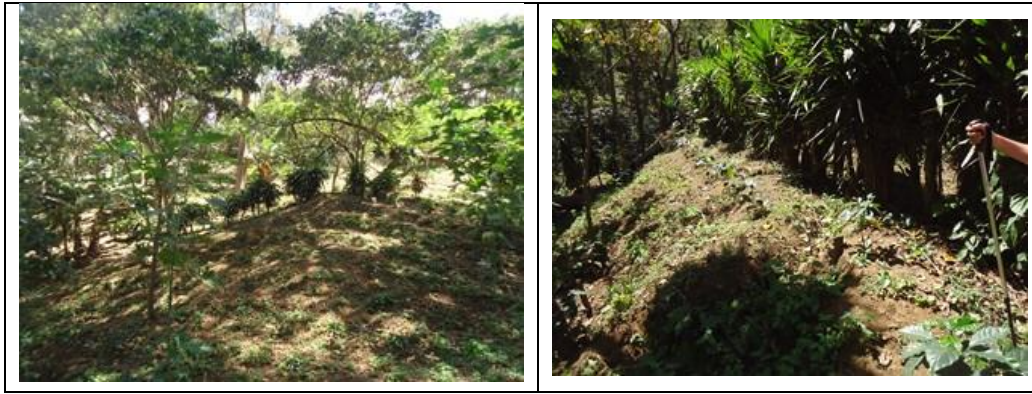
Figura 8: Cultivo de café con sombra y cercas vivas

Para la conservación del suelo se hace mediante cercas vivas, con una longitud 2 km (espadillo y dracaena) (Figura 8), distribuida en el cultivo de café.

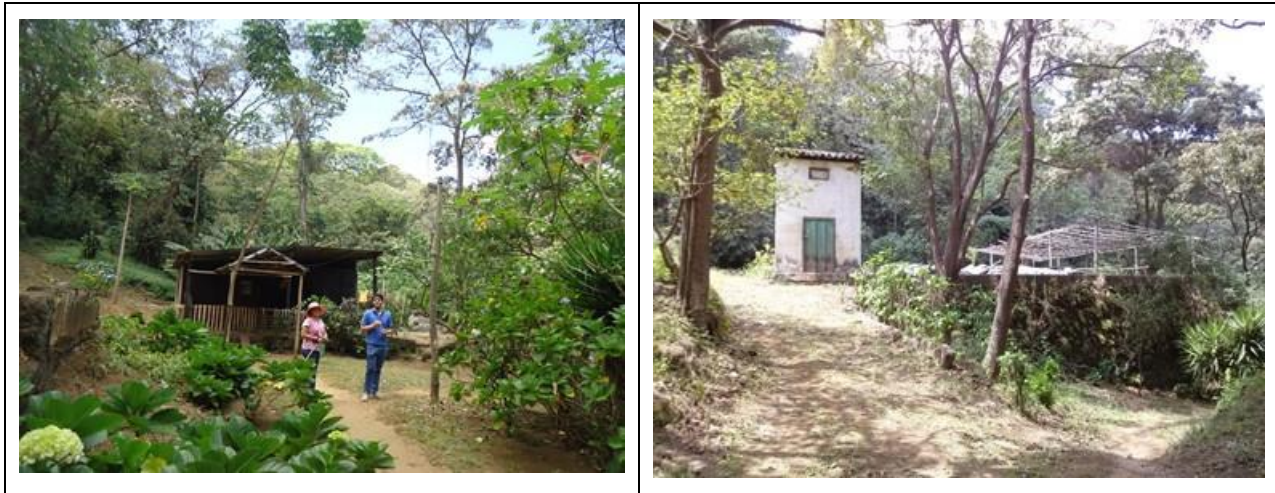
Figura 9: Instalaciones nuevas y antiguas de El Pozo No. 1

La finca posee las siguientes instalaciones: dos casas, una para el cuidador en la entrada y otra para mandador en la parte media, próxima a donde se levantaba la casa hacienda. Dispone de servicio de agua potable de ENACAL y de un pozo al cual le debe su nombre la finca y de energía eléctrica de DISSUR. Para la comunicación telefónica es mediante teléfono móvil (Figura 9).

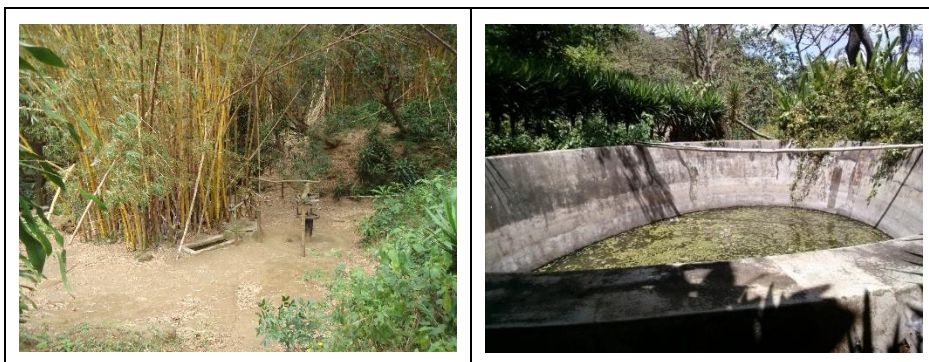
Figura 12: Pozo de agua potable y pila de almacenamiento

En la finca existe agua permanente que brota a una profundidad de 37 m, el cual tiene la misma edad que la finca, 155 años aproximadamente. Se utiliza para abastecer la finca en las labores de la cosecha y procesamiento del café (Figura 12).

En la finca existe agua permanente que brota a una profundidad de 37 m, el cual tiene la misma edad que la finca, 155 años aproximadamente.

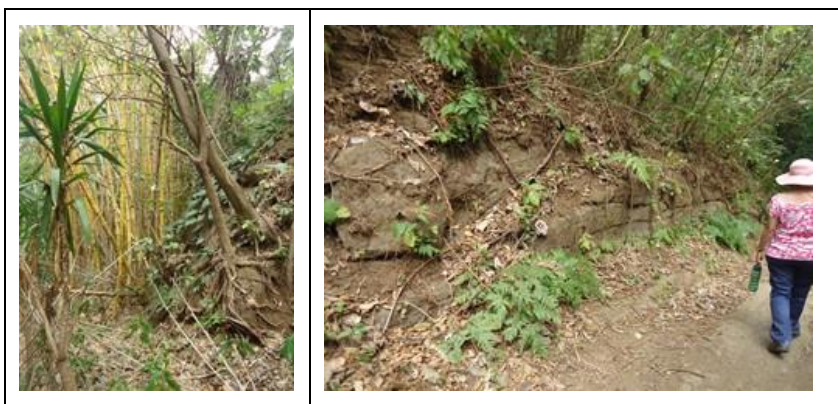
Figura 13: Áreas inestables en la finca

El nivel de amenazas para el fenómeno de deslizamiento en el mapa del municipio de El Crucero, en la zona de la finca El Pozo No. 1, es medio (Figura 14). Los criterios de campo para identificar los deslizamientos observados durante el recorrido son afloramientos rocosos, áreas con ausencia de cubierta vegetal, así como presencia de árboles sobre las zonas rocosas. Sin embargo, los efectos del cambio climático son evidentes en los taludes, ya que ocurren pequeños deslizamientos (Figura 13).

El MTI hizo el desvío de las aguas del camino hacia el interior de la finca. El proyecto que estuvo ejecutando AMUSCLAN, construyó un muro para desviar las aguas del camino de acceso y evitar que entraran a la finca. Sin embargo no soportó la cantidad de agua y provocó un deslave. Como medida de mitigación se empedró el camino, se desviaron las aguas y se construyó un vado y un muro que aún está funcionando.

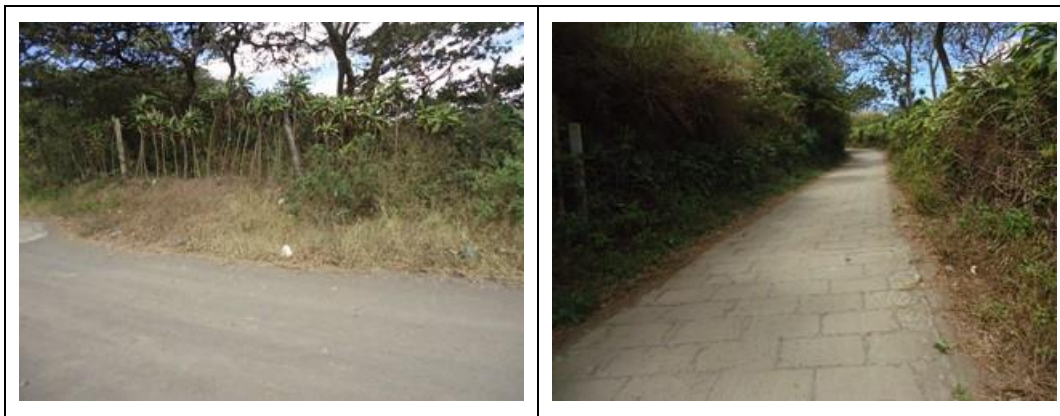
Figura 15: Residuos sólidos y vía de acceso

Existe comunicación vial durante todo el año. Desde Managua hasta el desvío en el barrio Las Nubes la carretera es pavimentada. Luego el camino es de todo tiempo, en ciertas partes se forman charco que afecta el tránsito de las caponeras (Figura 15).

El problema de contaminación que ocurre en la finca se debe a que los vecinos y los transeúntes, tiran los residuos sólidos en el camino y estos son arrastrados por las lluvias, causando un impacto negativo Existe comunicación vial todo el año. Desde Managua hasta el desvío en el barrio Las Nubes la carretera es pavimentada. Los 600 metros restantes del camino, es de todo tiempo.

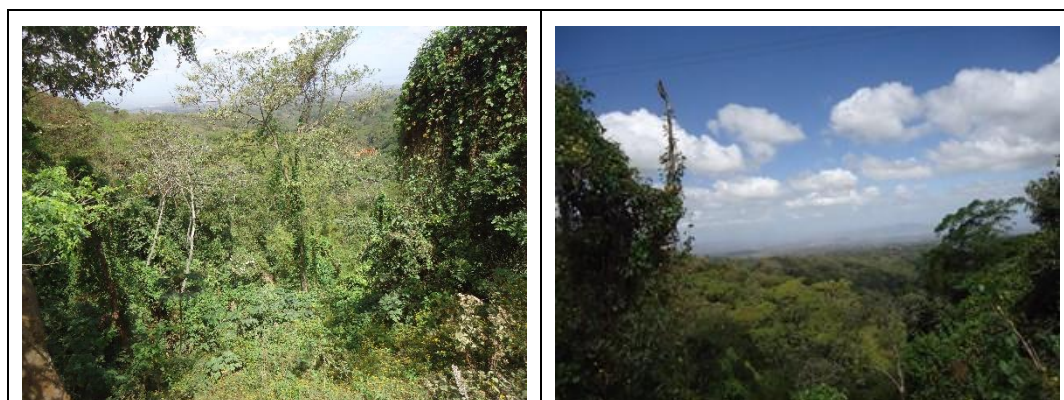
Figura 16: Características del bosque de protección

Esta zona se extiende a lo largo de toda la finca alrededor de las áreas de cultivo de café que crece en la parte media de la finca (Figura 16).

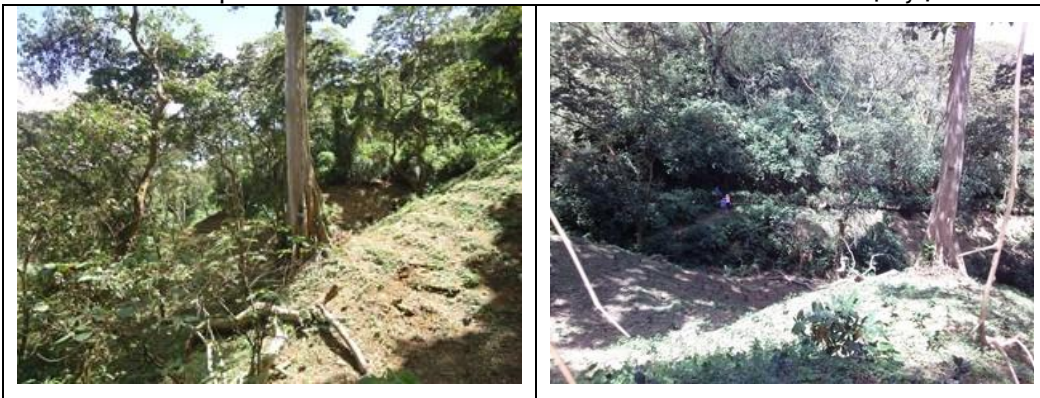
Figura 17: Cultivo de café con sombra

Se extiende en la parte media de la finca. Esta zona encuentra de los 840 y 710 msnm. (Figura 17).

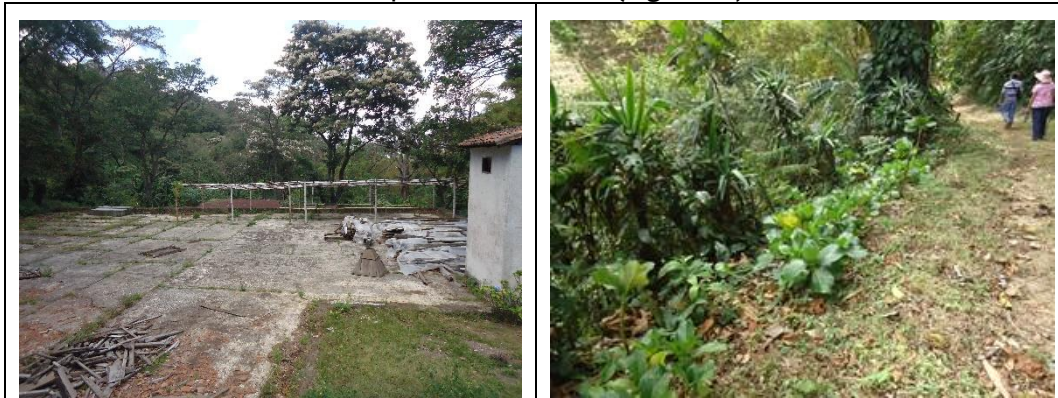
Figura 18: Áreas de infraestructura y senderos

Están localizadas en diferentes puntos de la finca (Figura 18).
