PLAN DE MANEJO DE LA FINCA LA UNIÓN

PROGRAMA COMPENSACIÓN DE LA HUELLA HÍDRICA DE
COMPAÑÍA CERVECERA DE NICARAGUA

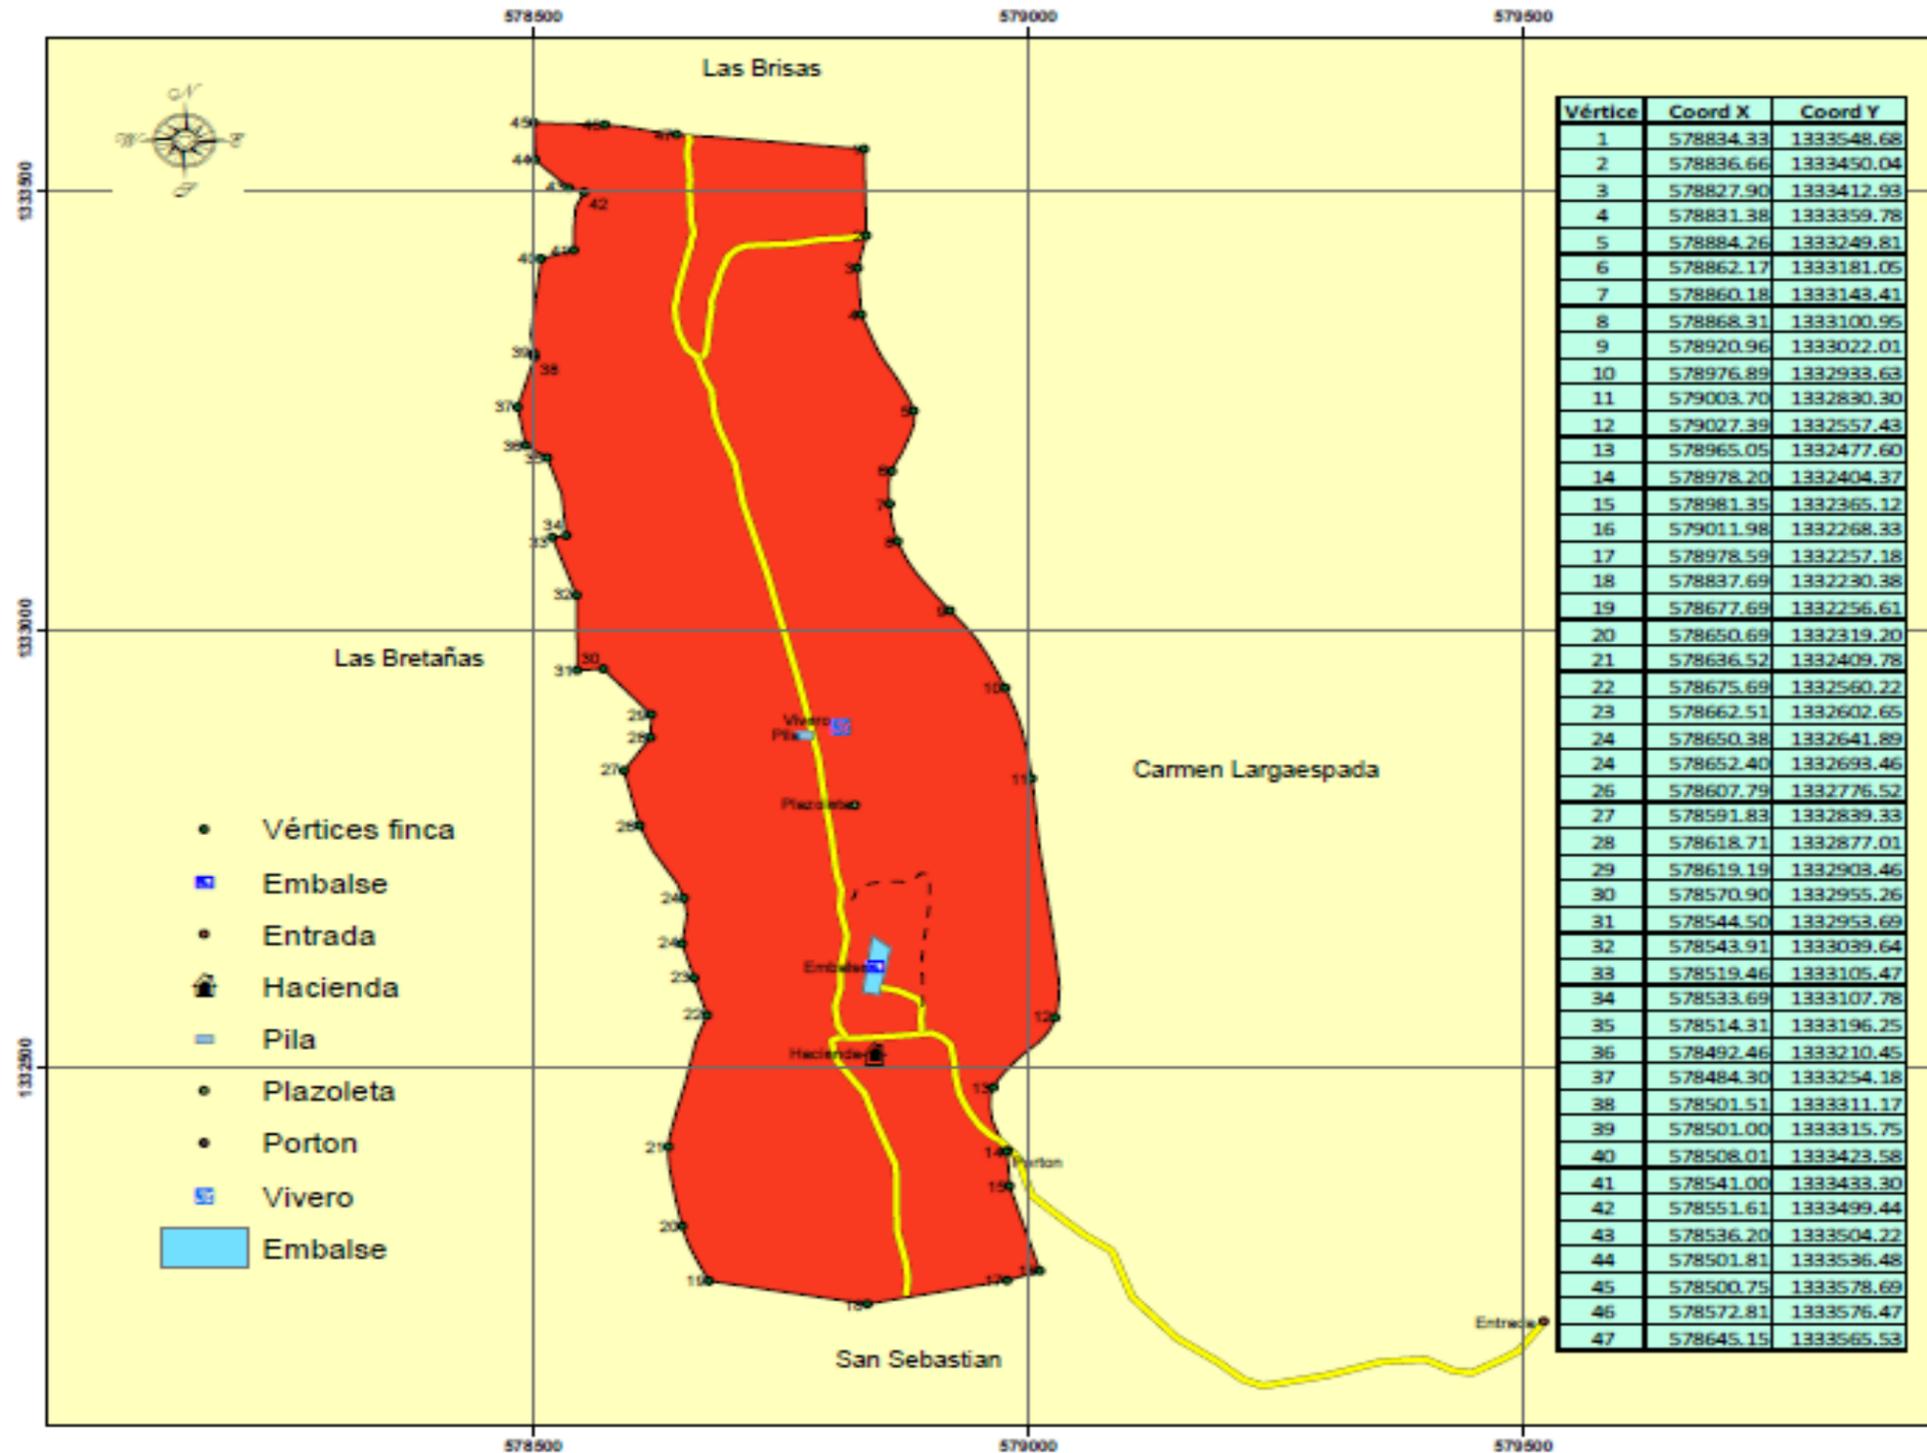
Plano 1: Propiedad de la finca La Unión

Las coordenadas UTM de los vértices de la finca se muestran en la *Tabla 1*. (*Plano 1*).

PLANO DE PROPIEDAD
FINCA LA UNIÓN

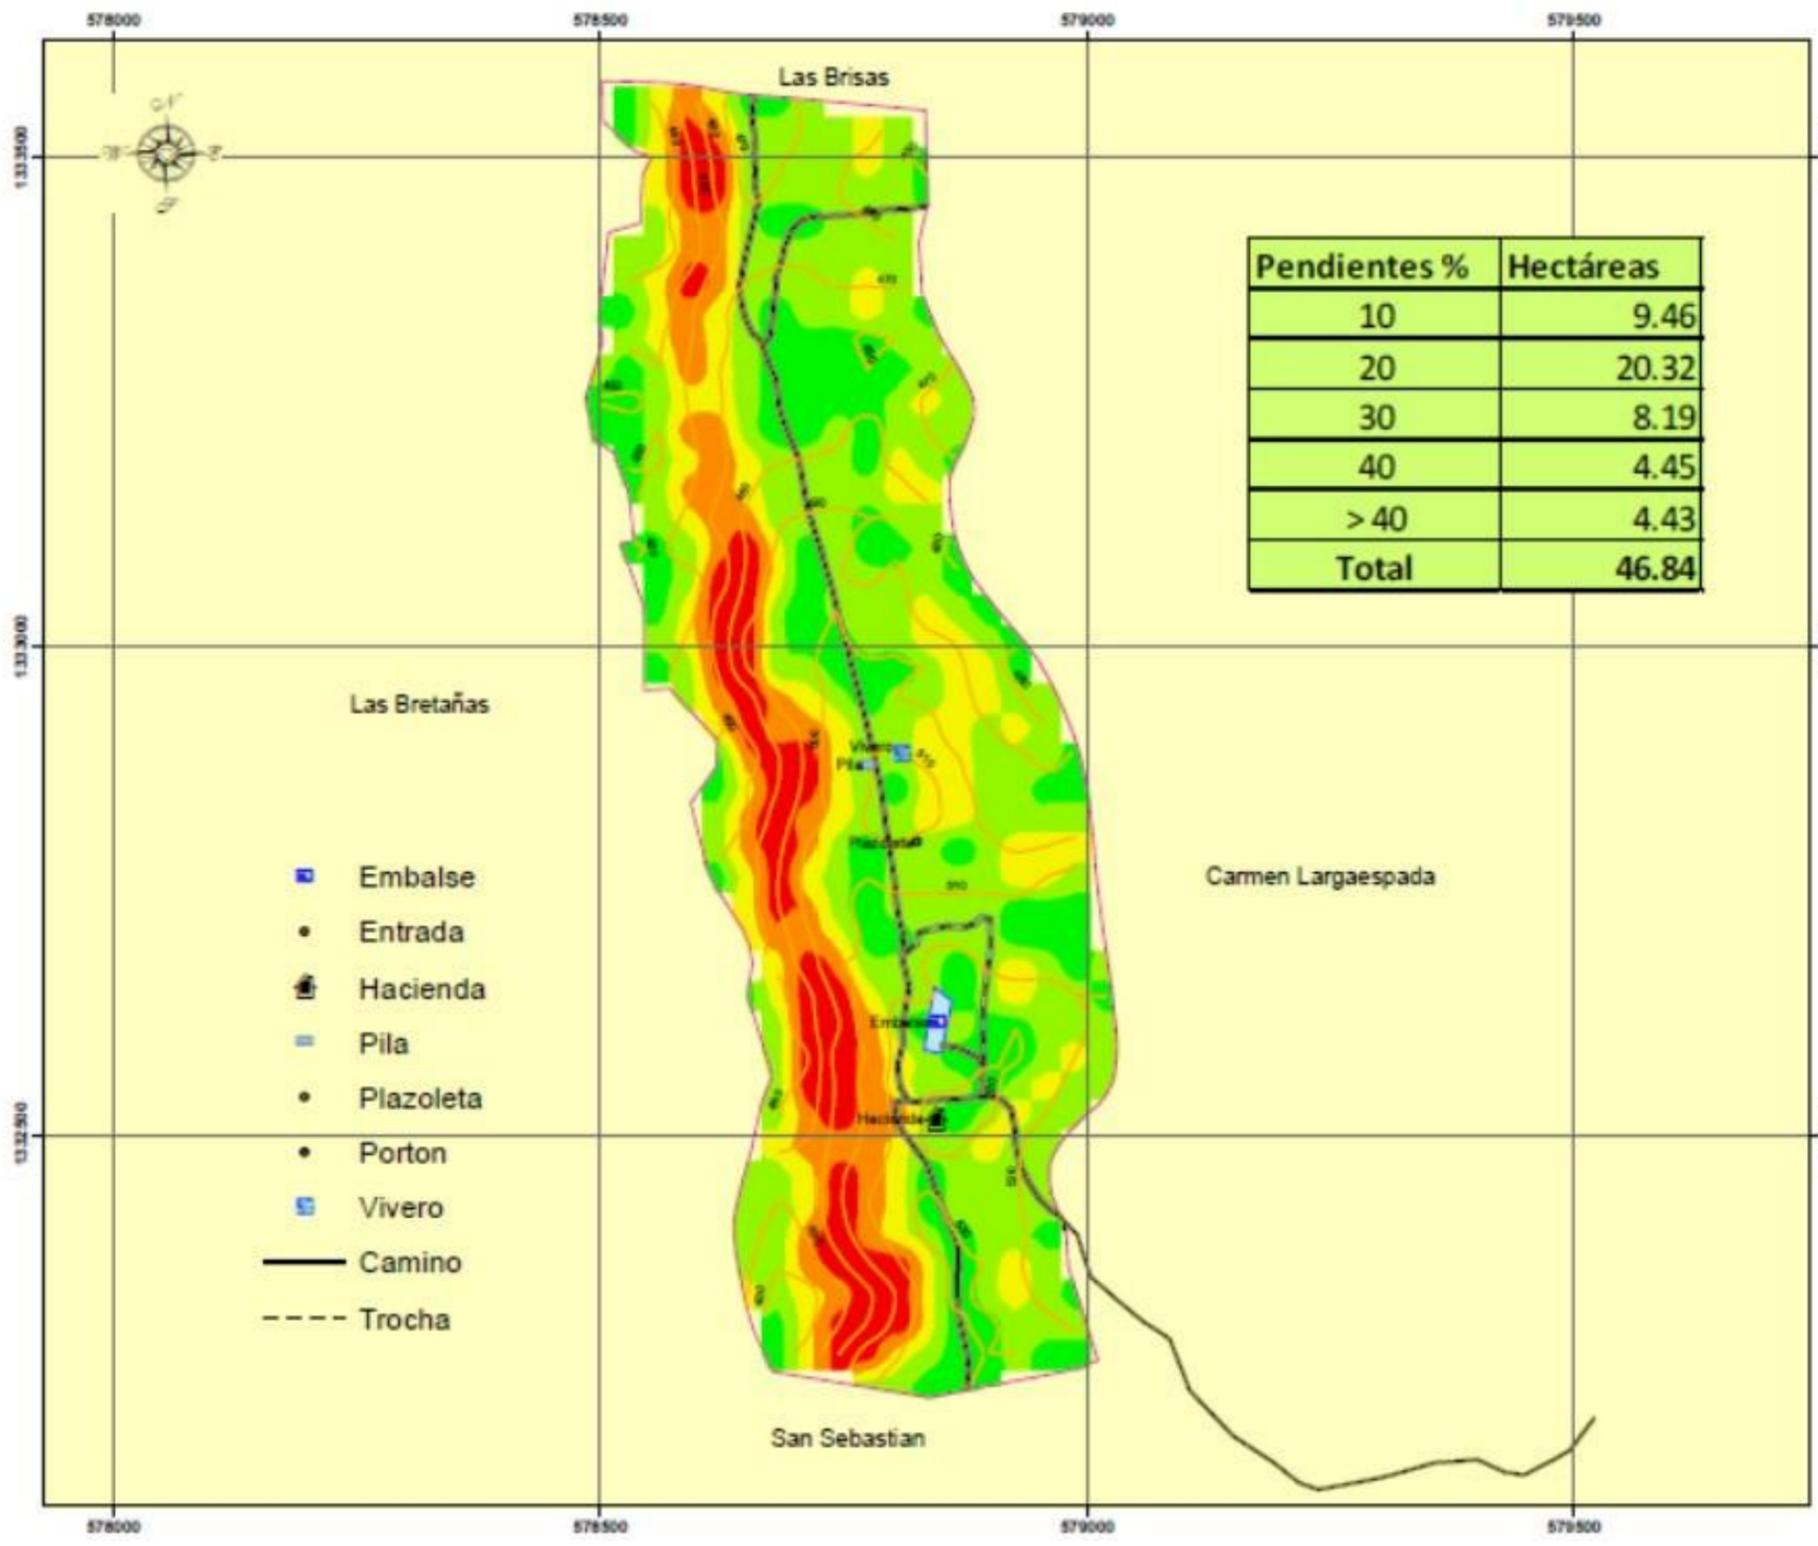
Plano 2: Pendientes finca La Unión

| PARÁMETROS | DESCRIPCIÓN | | | |
|---|---|---|---|---|
| Pendiente | La altitud varía entre 530 msnm en la parte más sureste hasta 440 msnm, al noroeste de la finca. La pendiente del suelo oscila entre el 10 % y arriba del 40%. El mayor porcentaje está ocupado por pendientes del 30% (<i>Plano 2: Pendientes</i>). | Pendiente | Área (ha) | % |

**PLANO DE PENDIENTES
FINCA LA UNIÓN**

En la finca La Unión tiene cinco categorías de pendientes, de las cuales solo el 20.19% es fuertemente ondulada a fuertemente inclinada, el 60.86% es moderadamente escarpada y sólo el 19.95 tiene pendientes escarpadas (Tabla 2).

Las pendientes por encima del 15% limitan el uso del suelo y para su manejo se requiere implementar técnicas de protección (cubetas de infiltración, diques y barreras vivas en curvas de nivel), sistemas de cultivos asociados con árboles (café con sombra), manejo de rastrojos, entre otras.

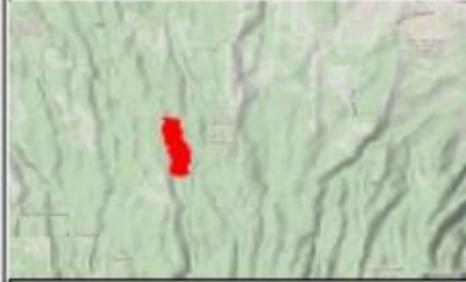
LOCALIZACIÓN

Sistema de coordenadas: WGS 1984 Zona 16 N
 Proyección: Transvers Mercator
 Datum Horizontal: WGS 1984
 Datum Vertical: Global Digital Elevation Model
 (ASTER GDEM)

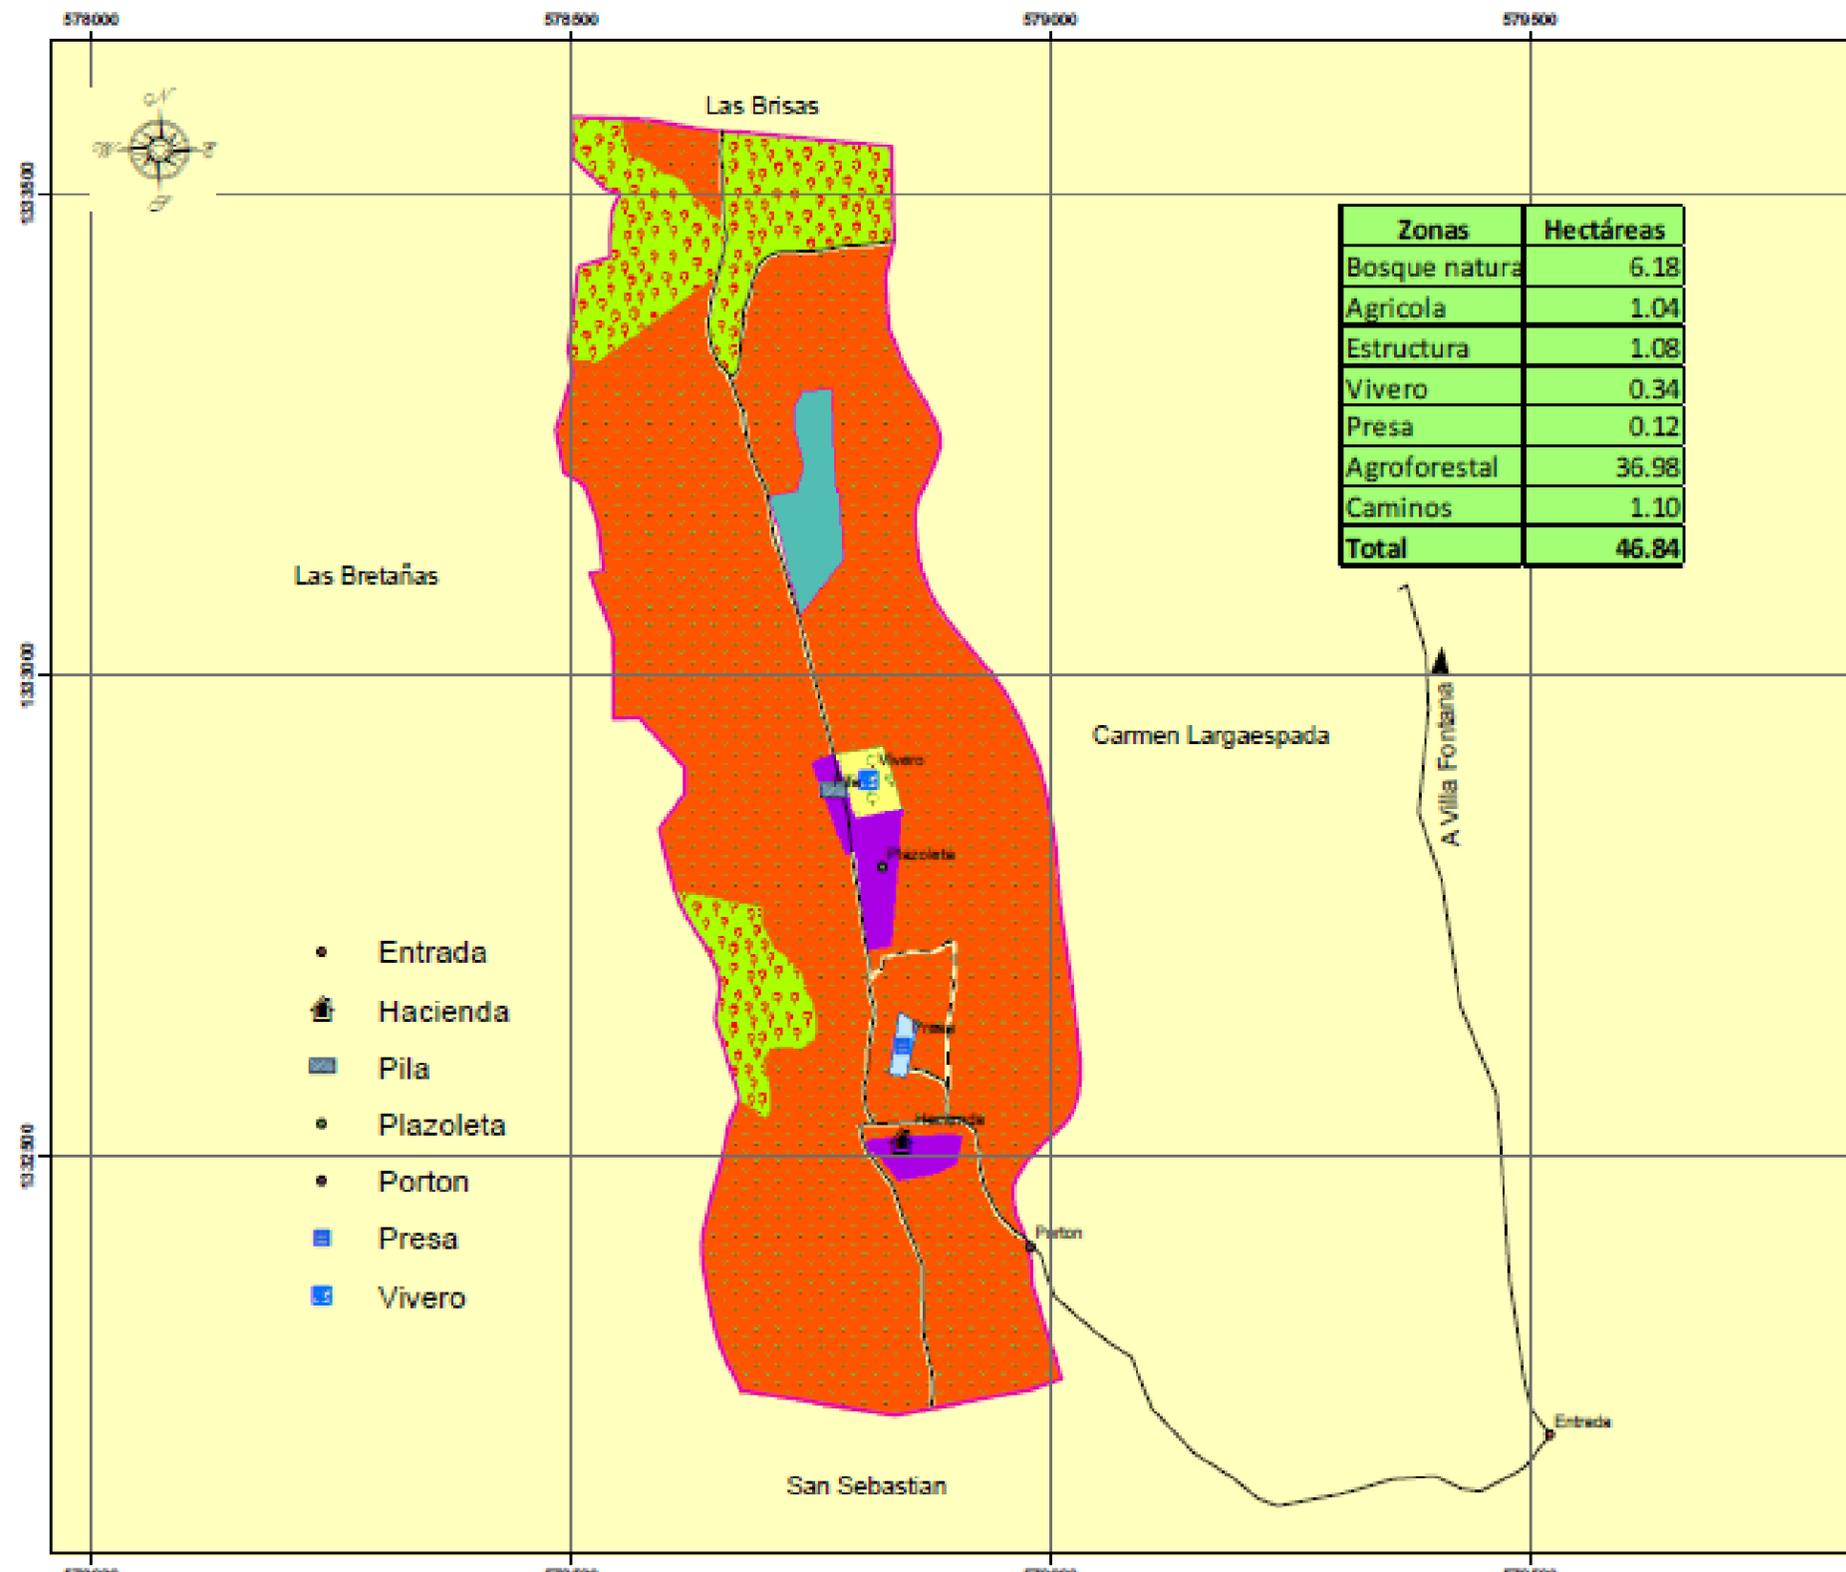
Plano 3: Uso actual finca La Unión

| PARÁMETROS | DESCRIPCIÓN | | | |
|---|---|---|---|---|
| Uso Actual | El uso actual de la finca La Unión está distribuido en siete tipos de uso. Los dos más importantes el uso agroforestal con el 78.95%, seguido del uso de bosque natural, que abarca el 13.18% del total de la finca. (<i>Plano 4</i>) | | | |

PLANO DE USO DEL SUELO
FINCA LA UNIÓN

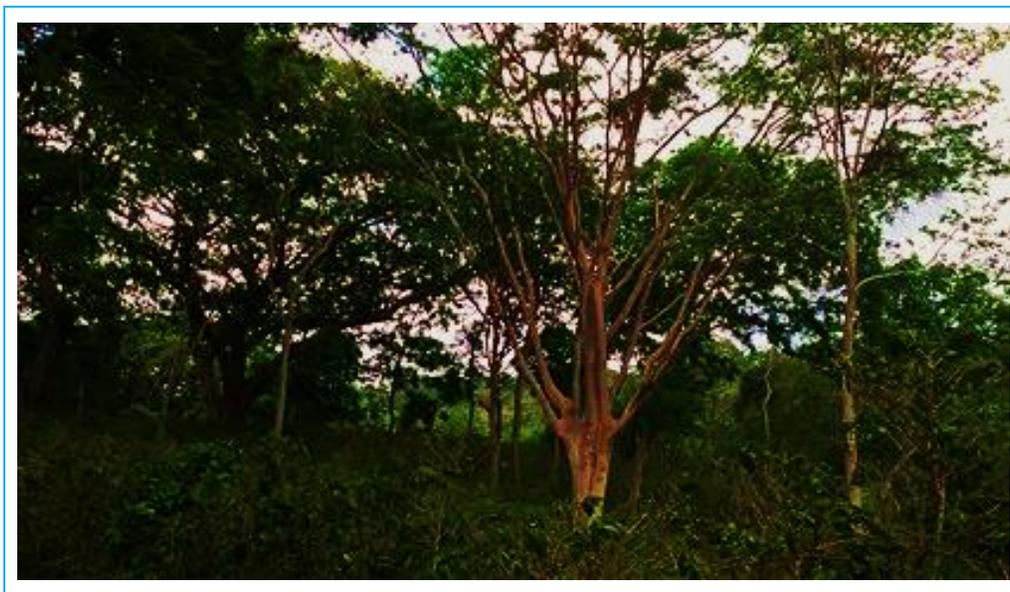
Del área total de la finca 36.98 ha, equivalente al 78.95 % está cultivado de café asociado con árboles de sombra. Las variedades de café de la especie arábica son Caturra y Bourbon. Las prácticas de manejo que se están implementando son poda, raleo, limpieza, fertilización, fumigación, deshije, fertilización foliar, control de plagas, técnicas de conservación de suelo y rondas corta fuego alrededor de la propiedad (Figura 4).

Figura 4: Asocio de café y árboles de sombra

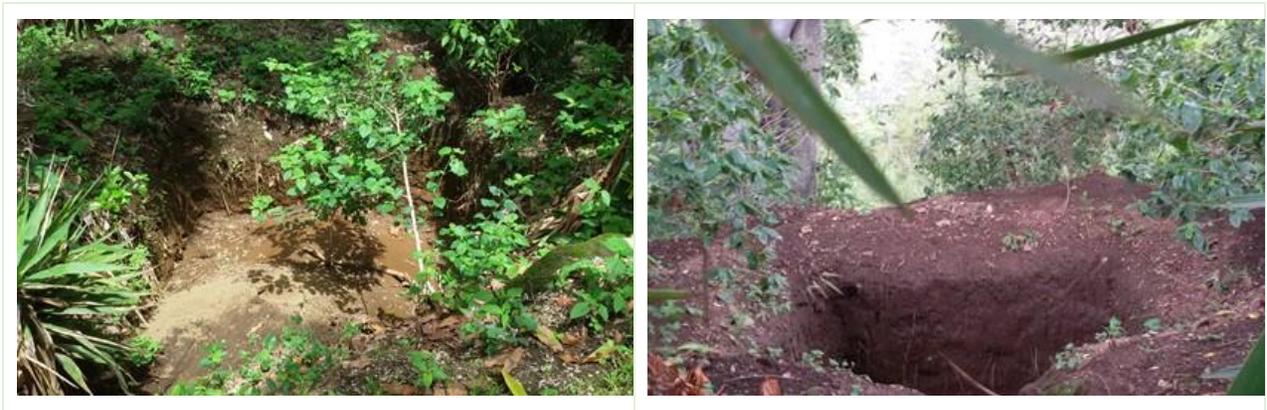
Las especies utilizadas para dar sombra son cedro (*Cedrela odorata*), ceiba (*Ceiba pentandra*), guanacaste negro (*Enterolobium cyclocarpum*), guanacaste blanco (*Albizia niopoides*), chilamate (*Ficus tonduzii*), y tempisque (*Sideroxylon capiri*). En el área del cultivo café se han construido cubetas de 2 x 2, para disminuir la intensidad de la escorrentía evitar la erosión e infiltrar el agua (Figura 5).

Figura 5: Cubetas conservación de suelo y agua

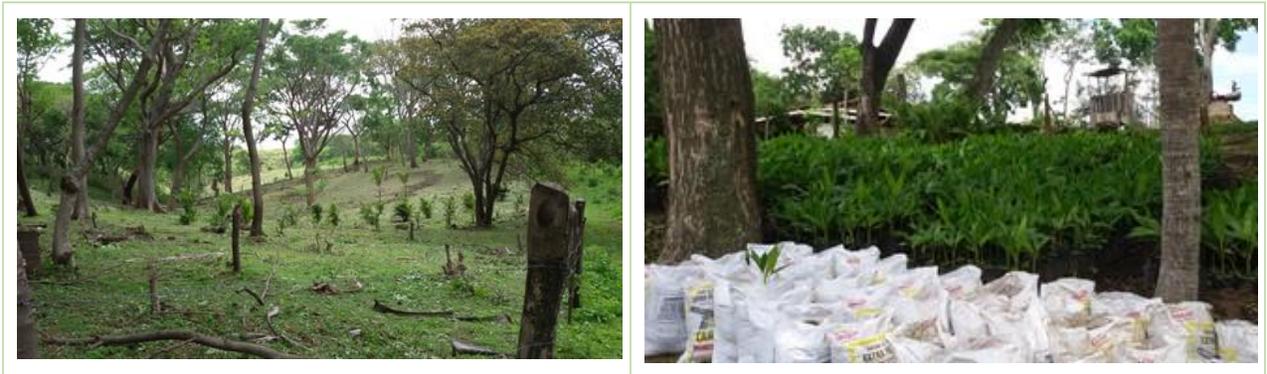
Figura 6: Área de cultivo y producción de plantas

Una parte de la finca, equivalente 1.04 ha aproximadamente, es utilizada para cultivar algunas hortalizas (ayote, frijoles y tomates) y para la producción de plantas de café y palmeras, así como un pequeño gallinero (Figura 6, 7 y 8).

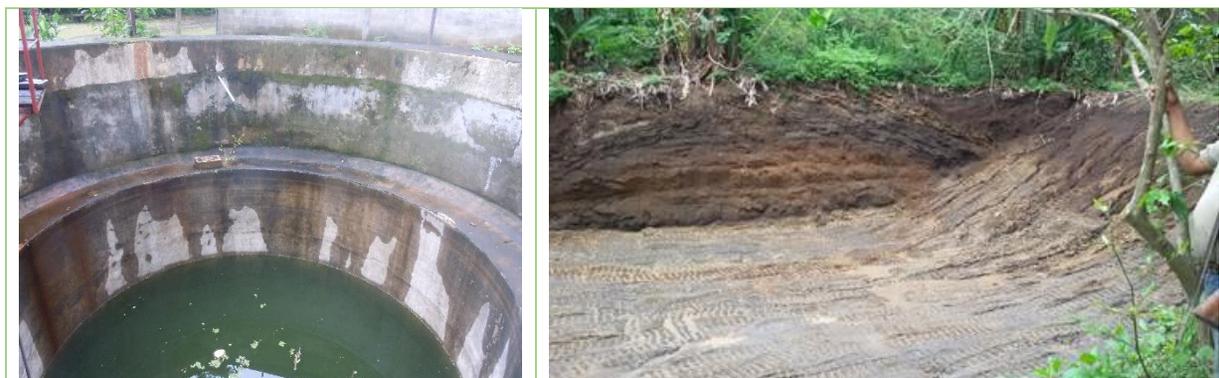
En la finca no existen fuentes de agua naturales. Existe una pila donde se almacena agua de lluvia, capta 3000 m³ pozo antiguo y actualmente ese está construyendo una micropresa (Figura 12).

Figura 12: Pila y presa para el almacenamiento de agua

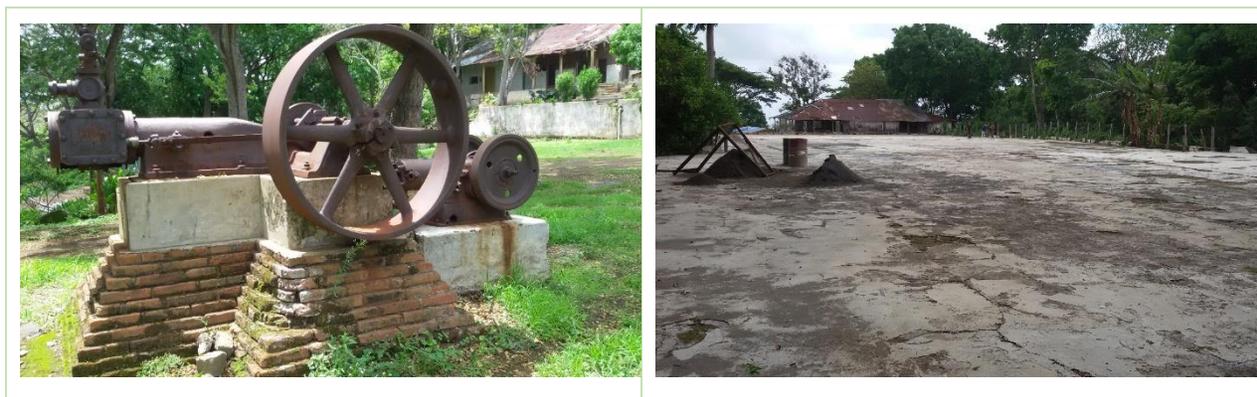
Figura 13: Maquina e instalaciones antiguas

| Bienes | Servicios |
|--|---|
| <ul style="list-style-type: none"> ◆ La cobertura boscosa de árboles de servicio. ◆ La biodiversidad compuesta por aves y mamíferos ◆ Diversificación de la producción. ◆ Instalaciones y equipos con valor histórico de la época auge del cultivo del café. (Figura 13) | <ul style="list-style-type: none"> ◆ Conservación y protección de la biodiversidad ◆ Aumento de la recarga hídrica de la subcuenca ◆ Secuestro de carbono en el Bosque Tropical Seco ◆ Accesibilidad todo el año. ◆ Mirador de la casa hacienda hacia la capital |

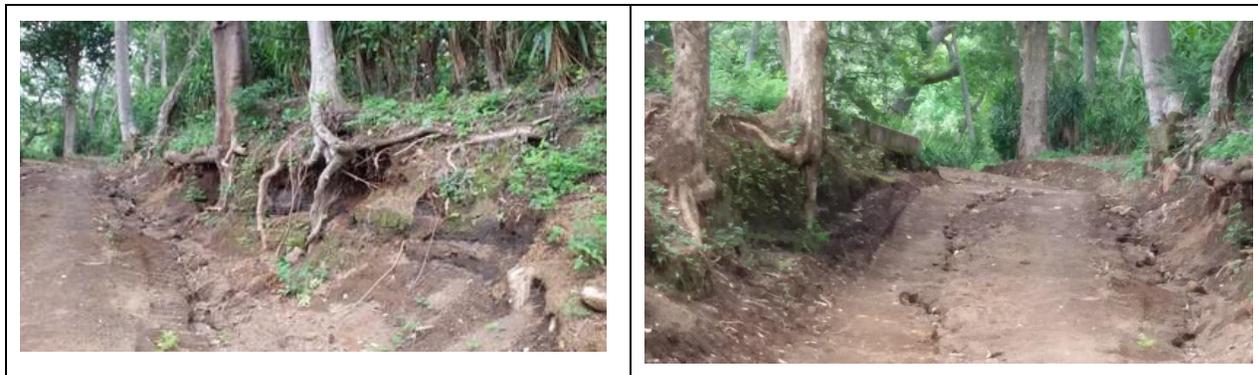
Hay áreas que presentan pequeños derrumbes en los taludes del camino representan riesgo moderado de pérdida de suelo y de la accesibilidad (Figura 14).

Figura 14: Taludes inestables del camino

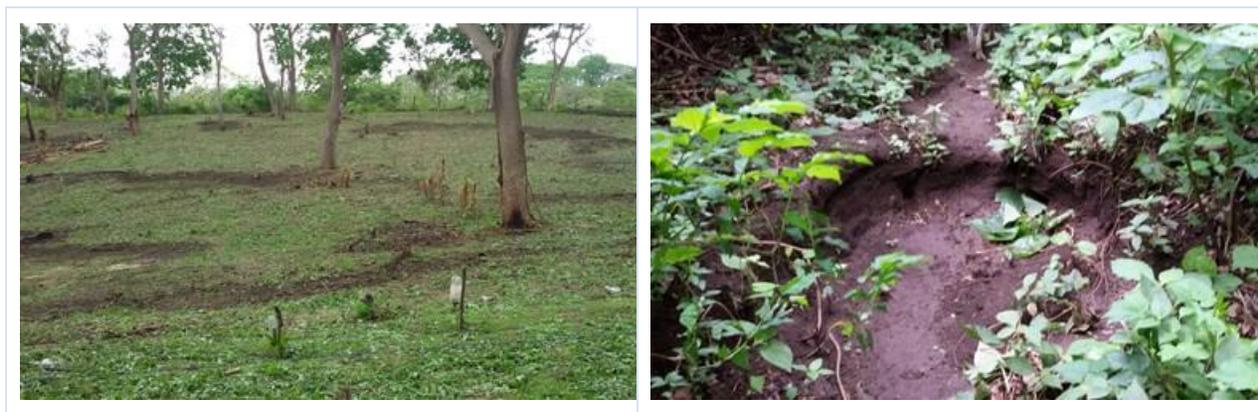
La erosión del suelo en la finca es leve, pero para disminuir la intensidad de la escorrentía se construyeron cubetas en las áreas junto al camino y las pendientes. No existen problemas de retención de humedad, de fertilidad y con acidez del suelo (Figura 15).

Figura 15: Evidencia de erosión del suelo

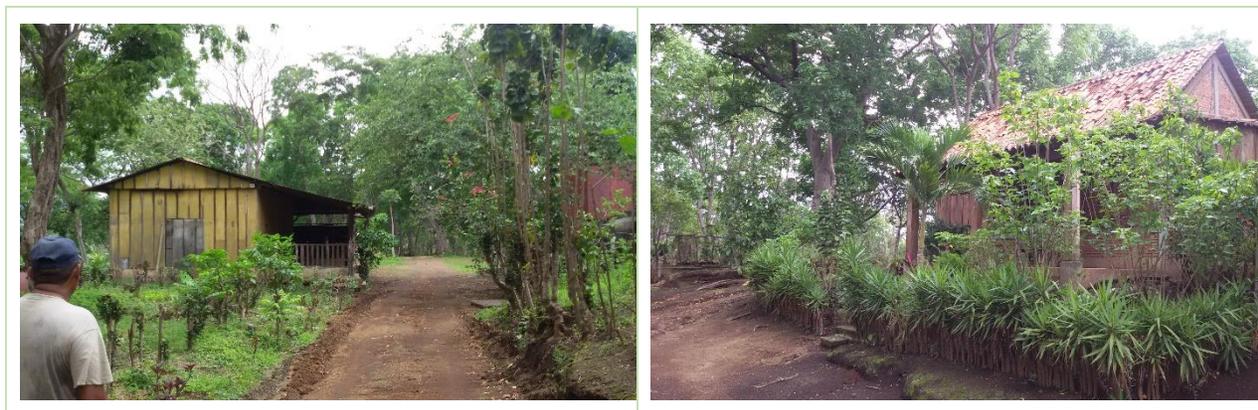
Figura 16: Casa del mandador y de descanso

Las principales instalaciones que posee la finca son la casa hacienda, casa del mandador, casita, pilas de almacenamiento, caballeriza, patio de secado, bodega y cocina, tres pilas, tolva de la despulpadora (Figura 16).

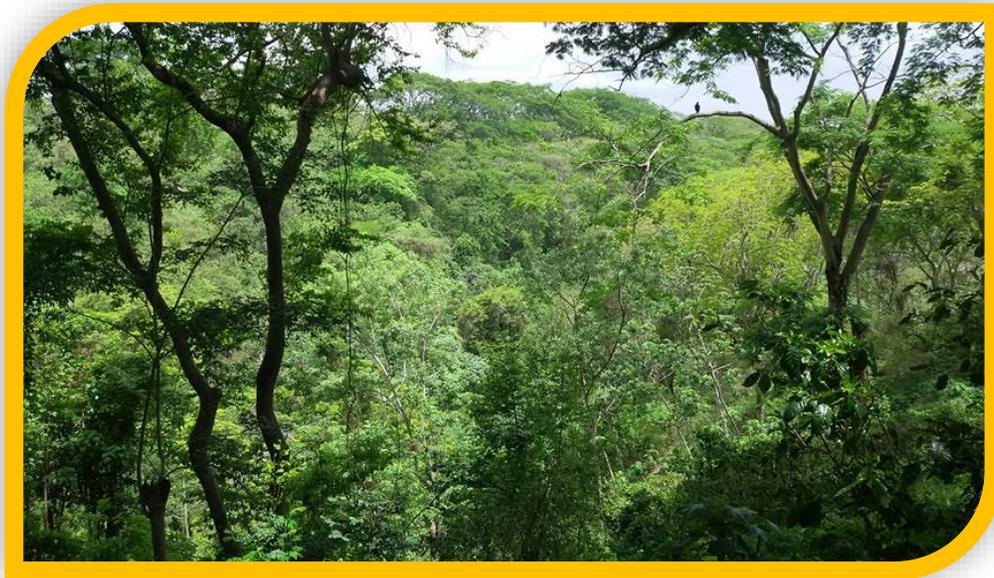
Figura 17: Zona de recarga hídrica

Comprende un área de 20.03 ha. La vegetación de esta zona está compuesta por árboles de gran porte que ocupan el dosel superior y en inferior por arbustos de cafeto y bosque. Constituye el área convenida con la Compañía Cervecera de Nicaragua S.A como parte del “Programa de Agua Neutralidad basado en la compensación de la huella hídrica de la Compañía Cervecera de Nicaragua S.A.” (Figura 17).

Regulaciones especiales para la zona de Recarga Hídrica

- ◆ Desarrollar actividades dirigidas a mejorar la protección de los recursos naturales contenidos en ella.
- ◆ Implementar mecanismos que promuevan la biodiversidad asociada para mantener el equilibrio ecosistémico.
- ◆ Determinar y proteger los hábitats de reproducción, alimentación y refugio de la fauna.
- ◆ Promover la conexión con las reservas privadas ubicadas en las partes altas de la microcuenca.
- ◆ Controlar la erosión hídrica del camino de acceso con obras de conservación del suelo.
- ◆ Reforestar con especies nativas las áreas en donde se han caído los árboles o facilitar la regeneración natural.

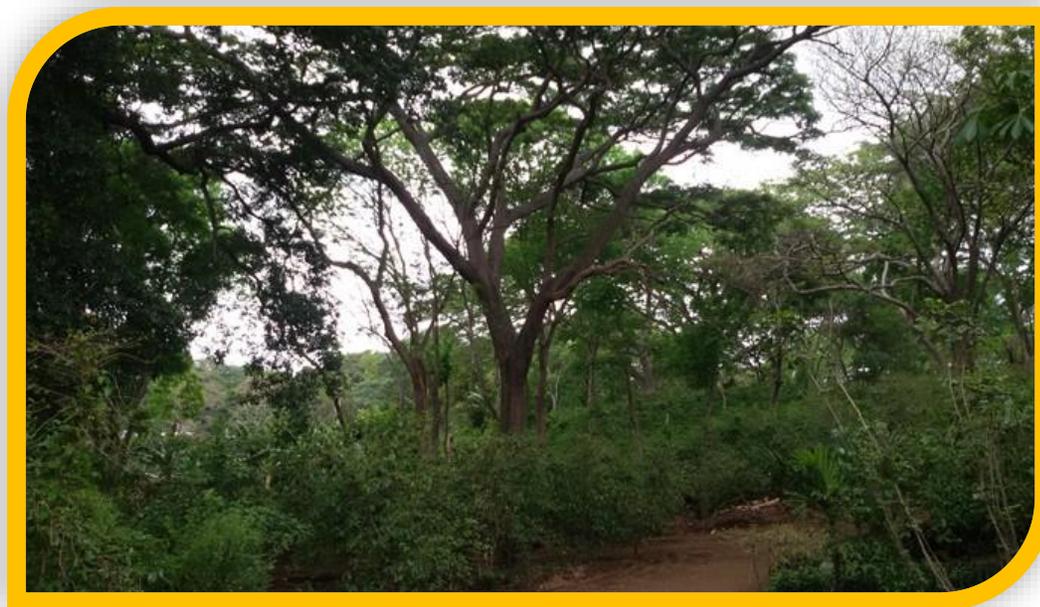
Figura 18: Zona de desarrollo agroforestal

Tiene un área de 24.17 ha. Comprende el área de la finca destinada al cultivo del café asociado con árboles de sombra y otros productos agrícola como frijoles, pepinos tomate, chiltomas (Figura 18).

- ◆ Mantener la cobertura boscosa a través de los sistemas agroforestales, utilizando especies de servicios múltiples.
- ◆ Promover la infiltración del agua y del suelo, a través de la implementación de obras y prácticas que eviten o disminuyan la erosión e impulsar actividades que controlen la contaminación por residuos sólidos y líquidos.

- ◆ Mejorar la infiltración mediante la construcción de obras de protección del agua (cubetas)
- ◆ Controlar la erosión hídrica de los caminos y quebradas con obras de conservación del suelo (diques), para disminuir velocidad agua.
